全顎的なtooth wearと審美的トラブルを有する前歯部インプラントに対して、咬合再構成と再建的外科を行った症例

医療法人きずな きずな歯科クリニック

馬庭 望

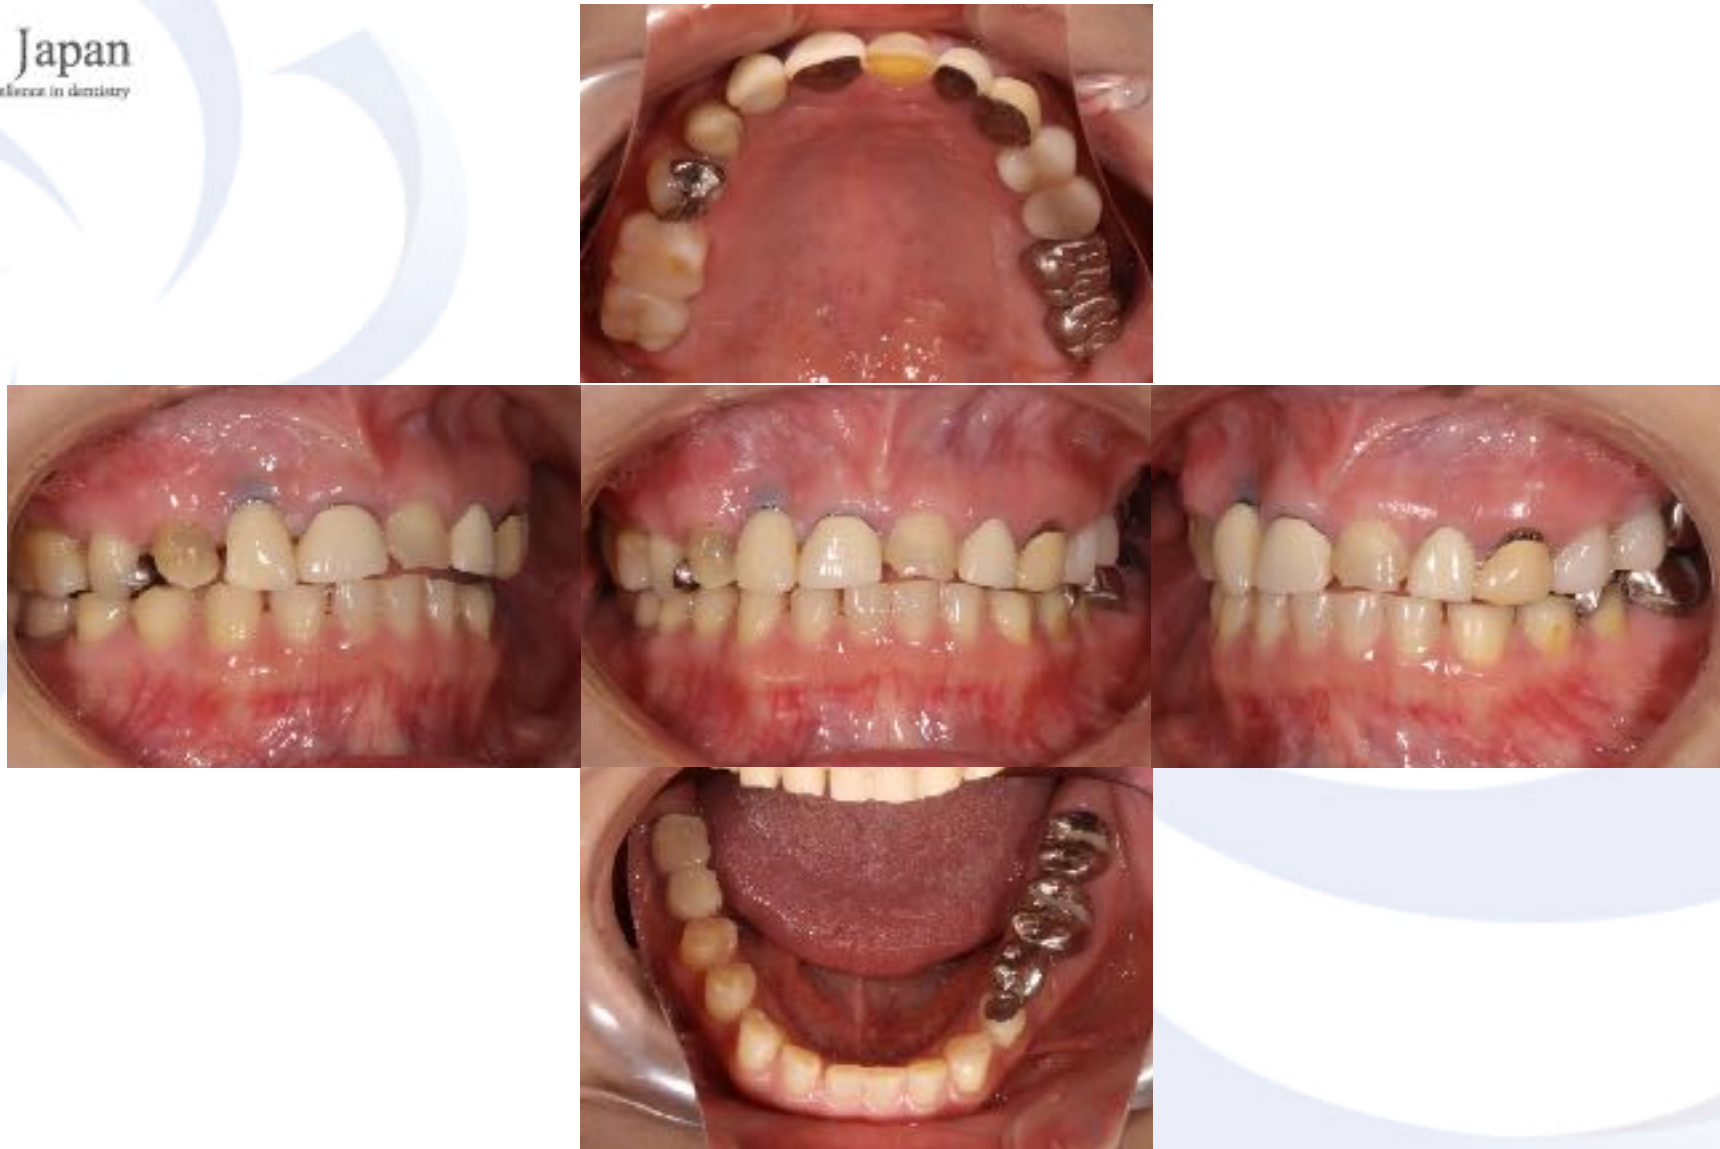
再初診時口腔内写真

全顎的にTooth wearを認める

右上2は、マージンが反対側同名歯より根尖側に位置し、アバットメントの露出が認められる。

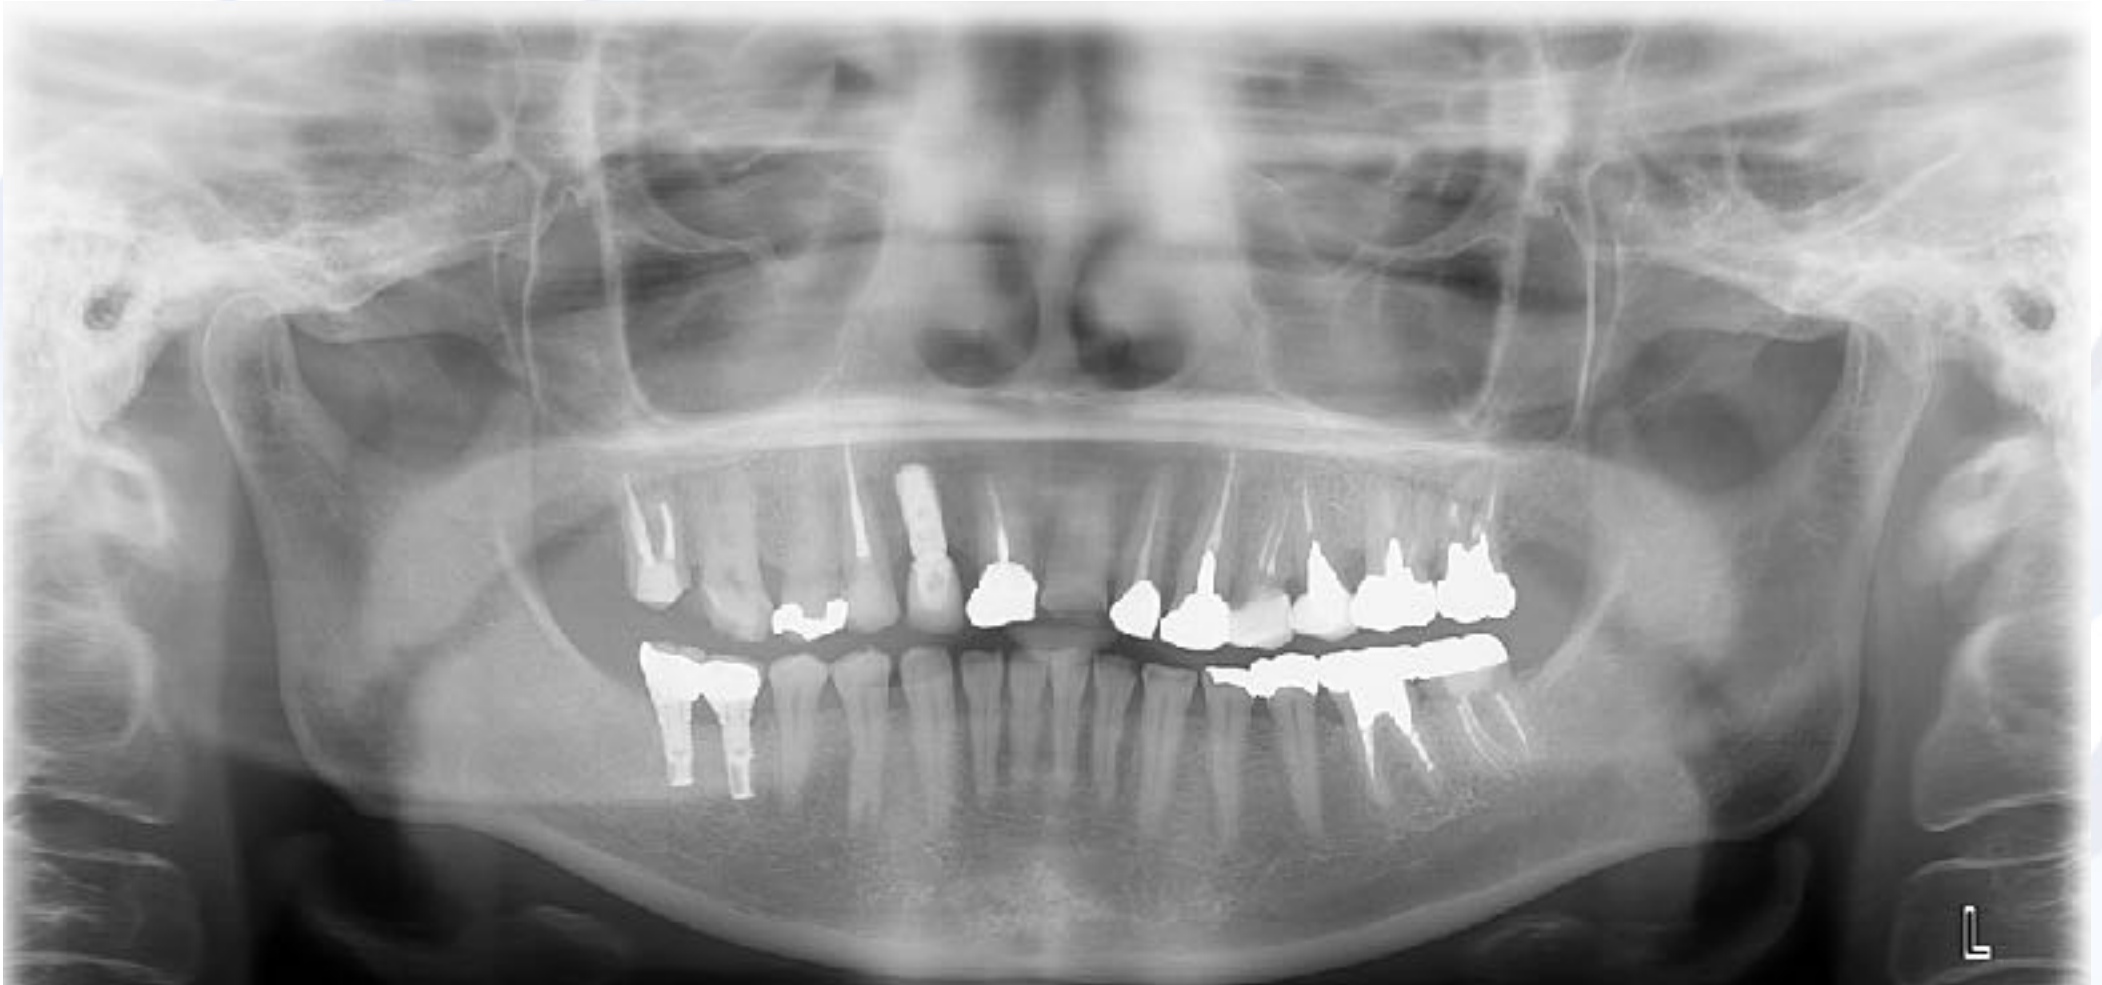
再初診時パノラマX線写真
多数の失活歯を認める

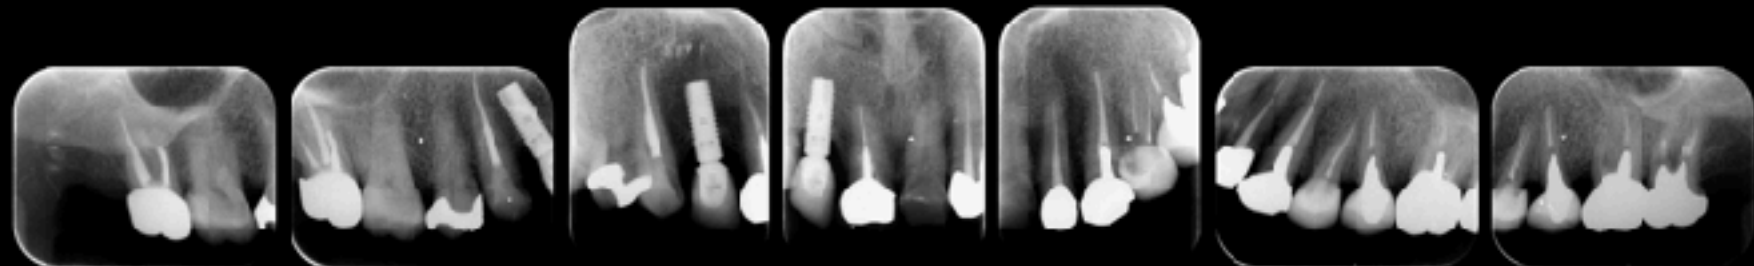
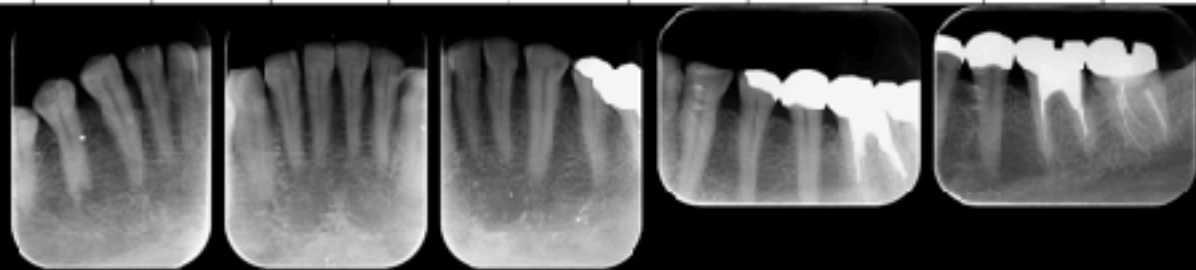
歯周組織検査

補綴装置の下に多数の二次カリエスを認める。

プロービングの値は正常であり、stge1 gradeAとした。

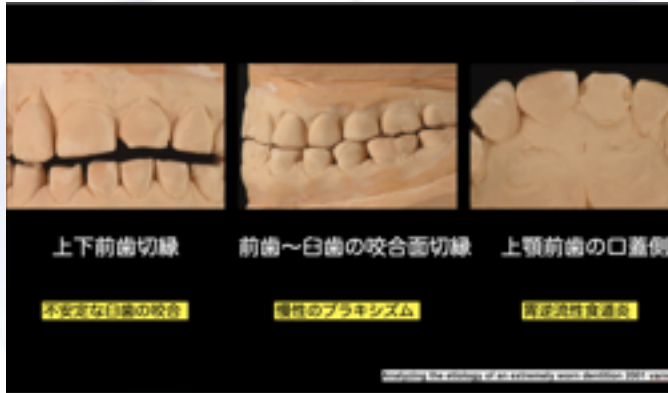
上下前歯から臼歯にかけてtooth wearを認める

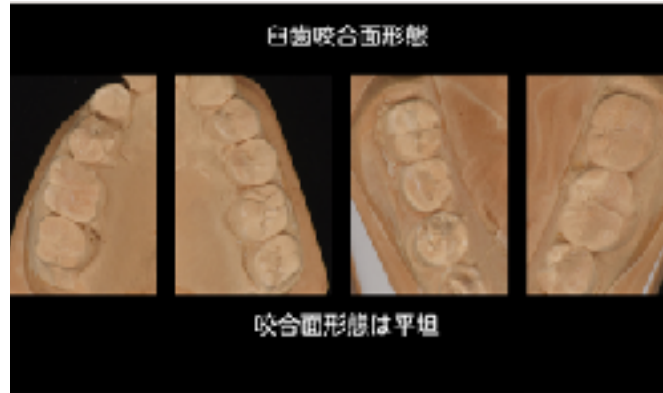
臼歯咬合形態は平坦で不良

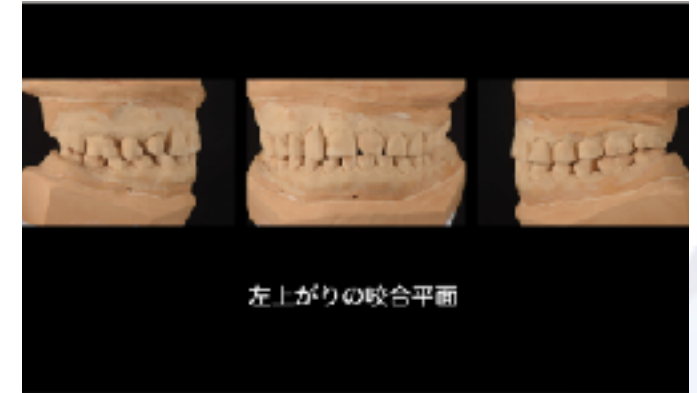
左側咬合平面は右側に比べ、左上がりとなっている

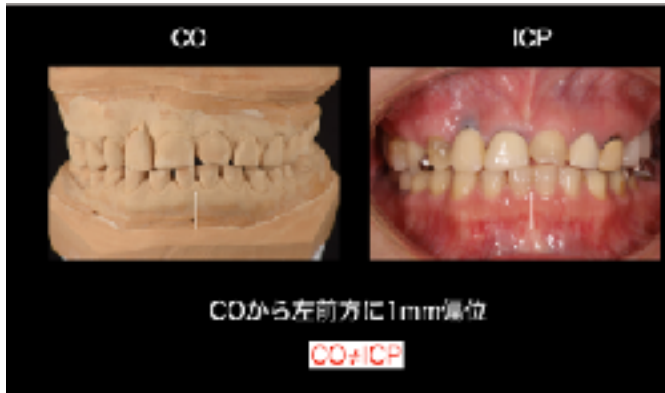
水平的顎位を診査したところ、中心位から1mm左側前方に偏位している

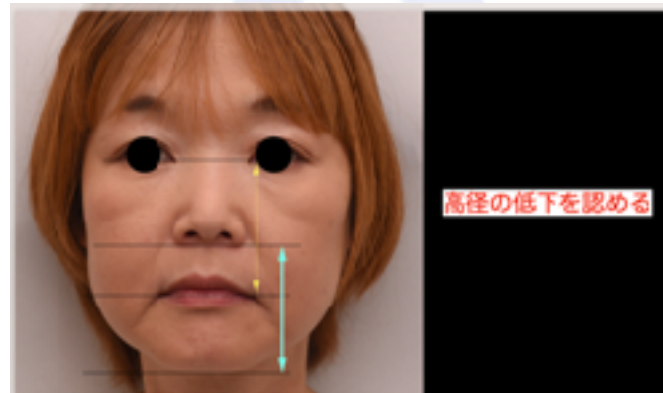
若干の咬合高径の低下を認める

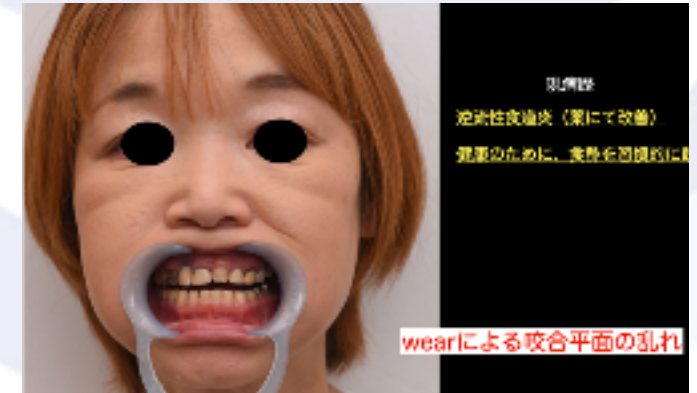
現病歴として、食酢の飲用と逆流性食道炎により酸蝕が進行し、咬合平面が乱れている

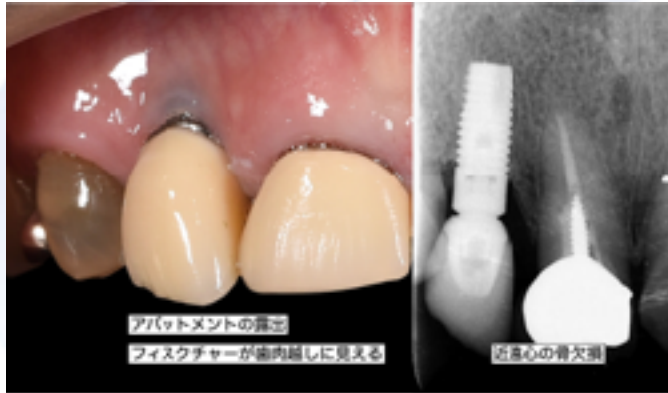
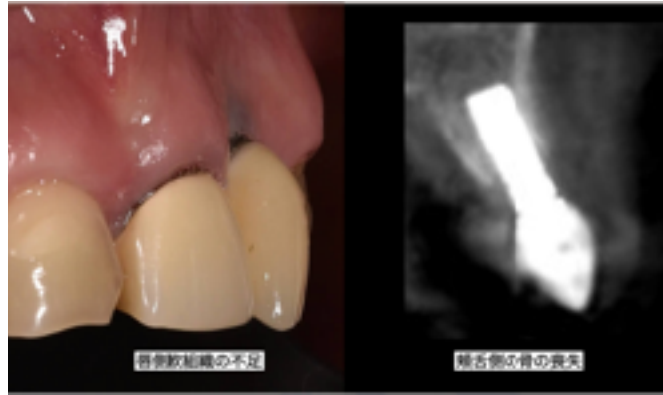
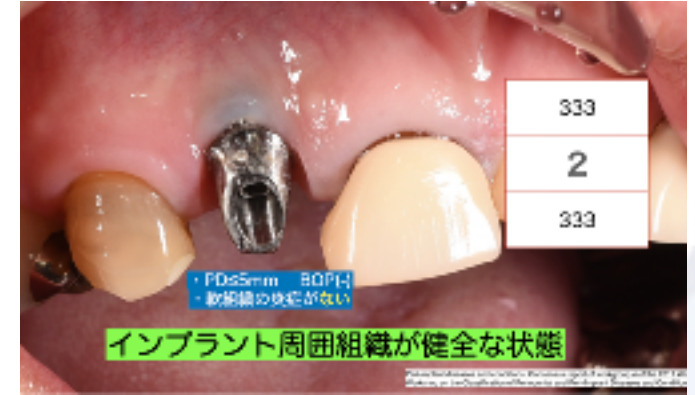
アバットメントの露出などを認め、近遠心的に骨欠損を認める

唇側軟組織の不足を認め、CT像では頬舌側の骨の喪失を認める

BOP(-), Probing値は正常値であり、インプラント周囲組織は健全だと診断した

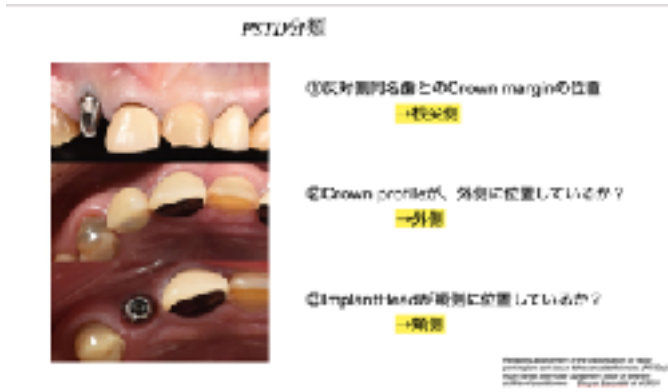
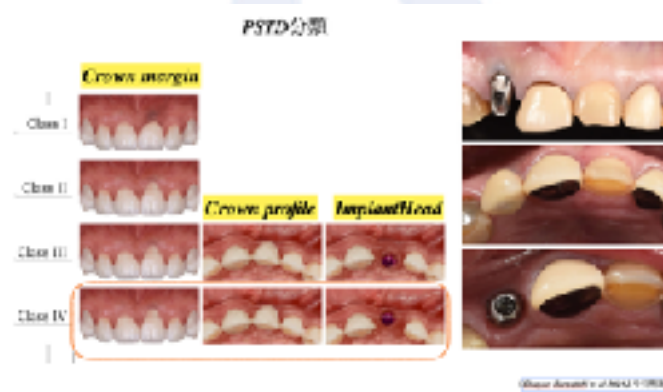
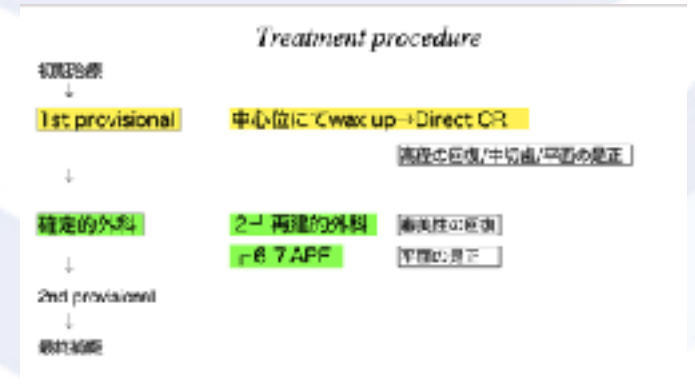
Zucchelliの分類を参考にPSTDの分類をおこなった。クラウンマージンが根尖側に位置し、クラウンはオーバーカントウアを呈しており、インプラントヘッドは頬側に位置している

診断をClassIV/subclassAとした。撤去はせず、治療方針として、補綴+外科にて対応することとした

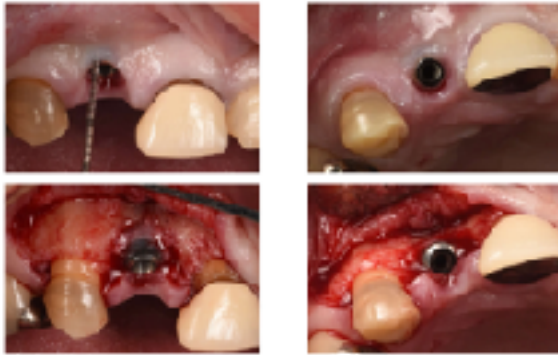
オペ当日にアバットメントを外すことができた。
切開・剥離後、頬側インプラント表面には軟組織が付着しているのを確認した

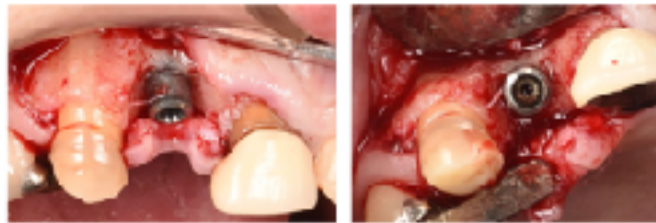
軟組織除去後、近遠心・頬舌側に骨欠損を確認

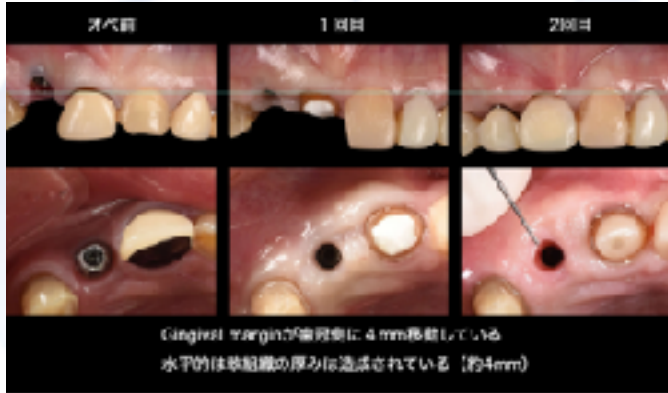
垂直的にマージンが歯冠側に4mm移動しており、唇側軟組織の厚みも4mm造成されている

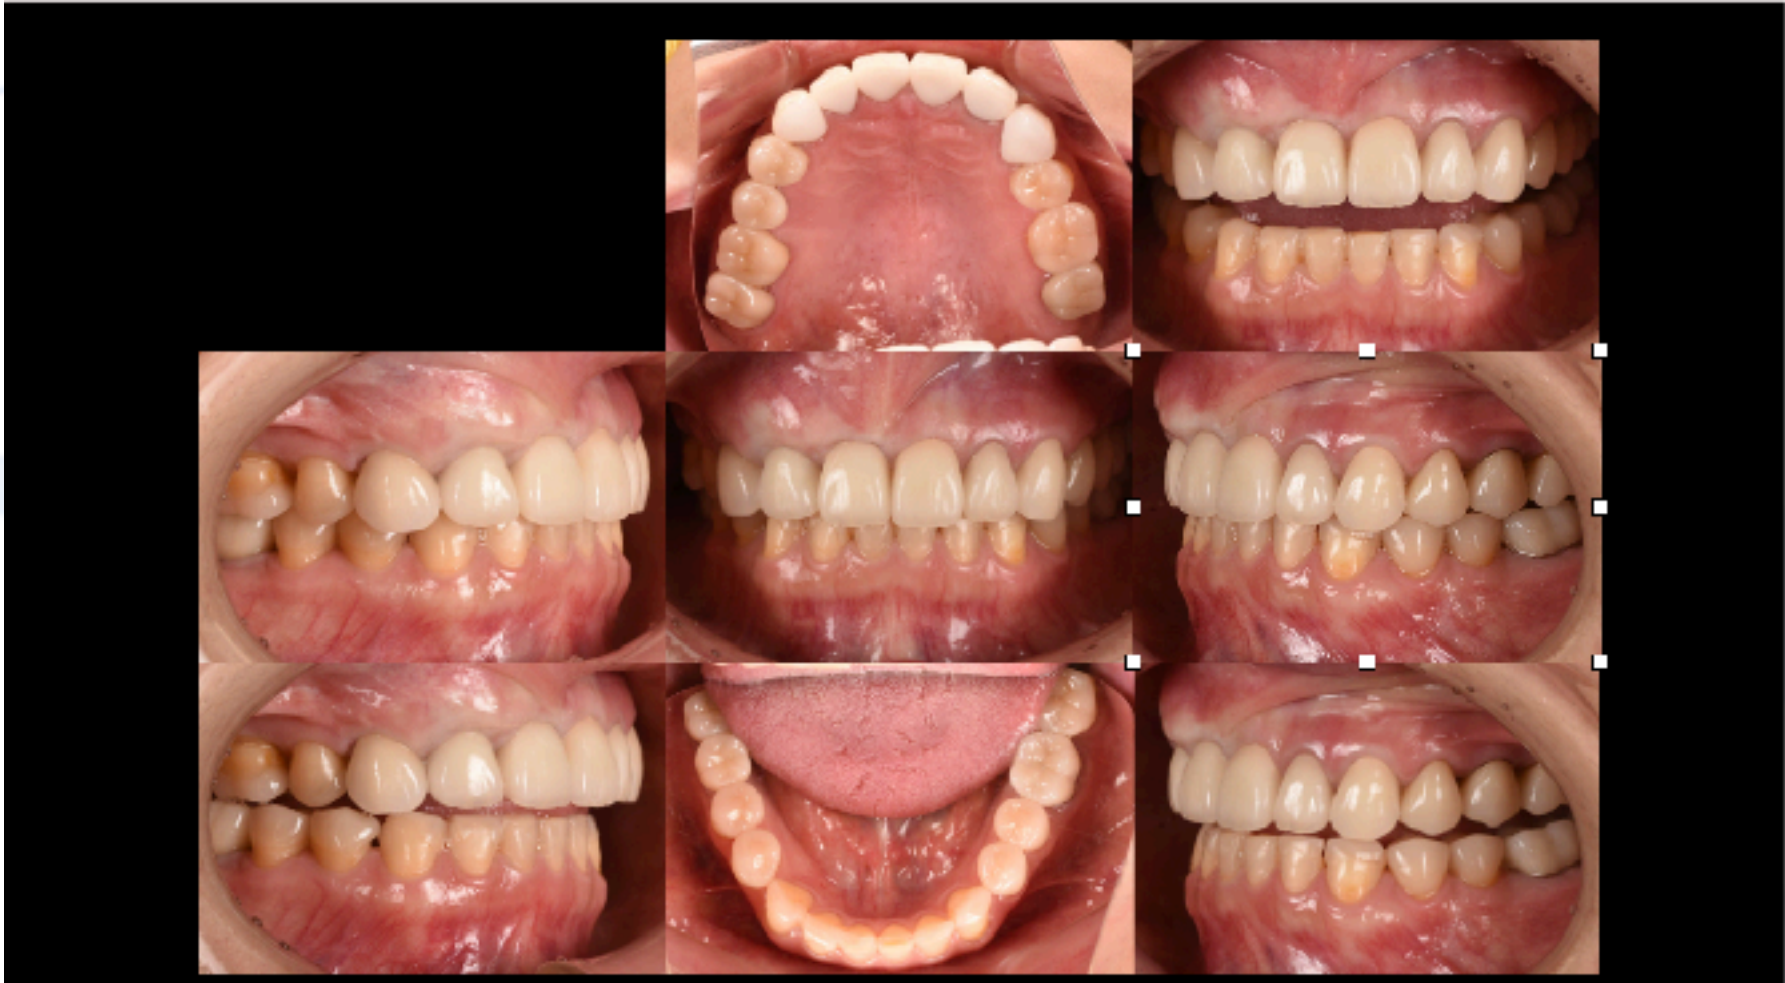
最終補綴装着時

適切なアンテリアガイダンス、臼歯離開を達成することができた

下顎左側臼歯部は、外科的に咬合平面の是正を図った結果改善傾向はあるが。若干左上がりの平面が残っているのがわかる

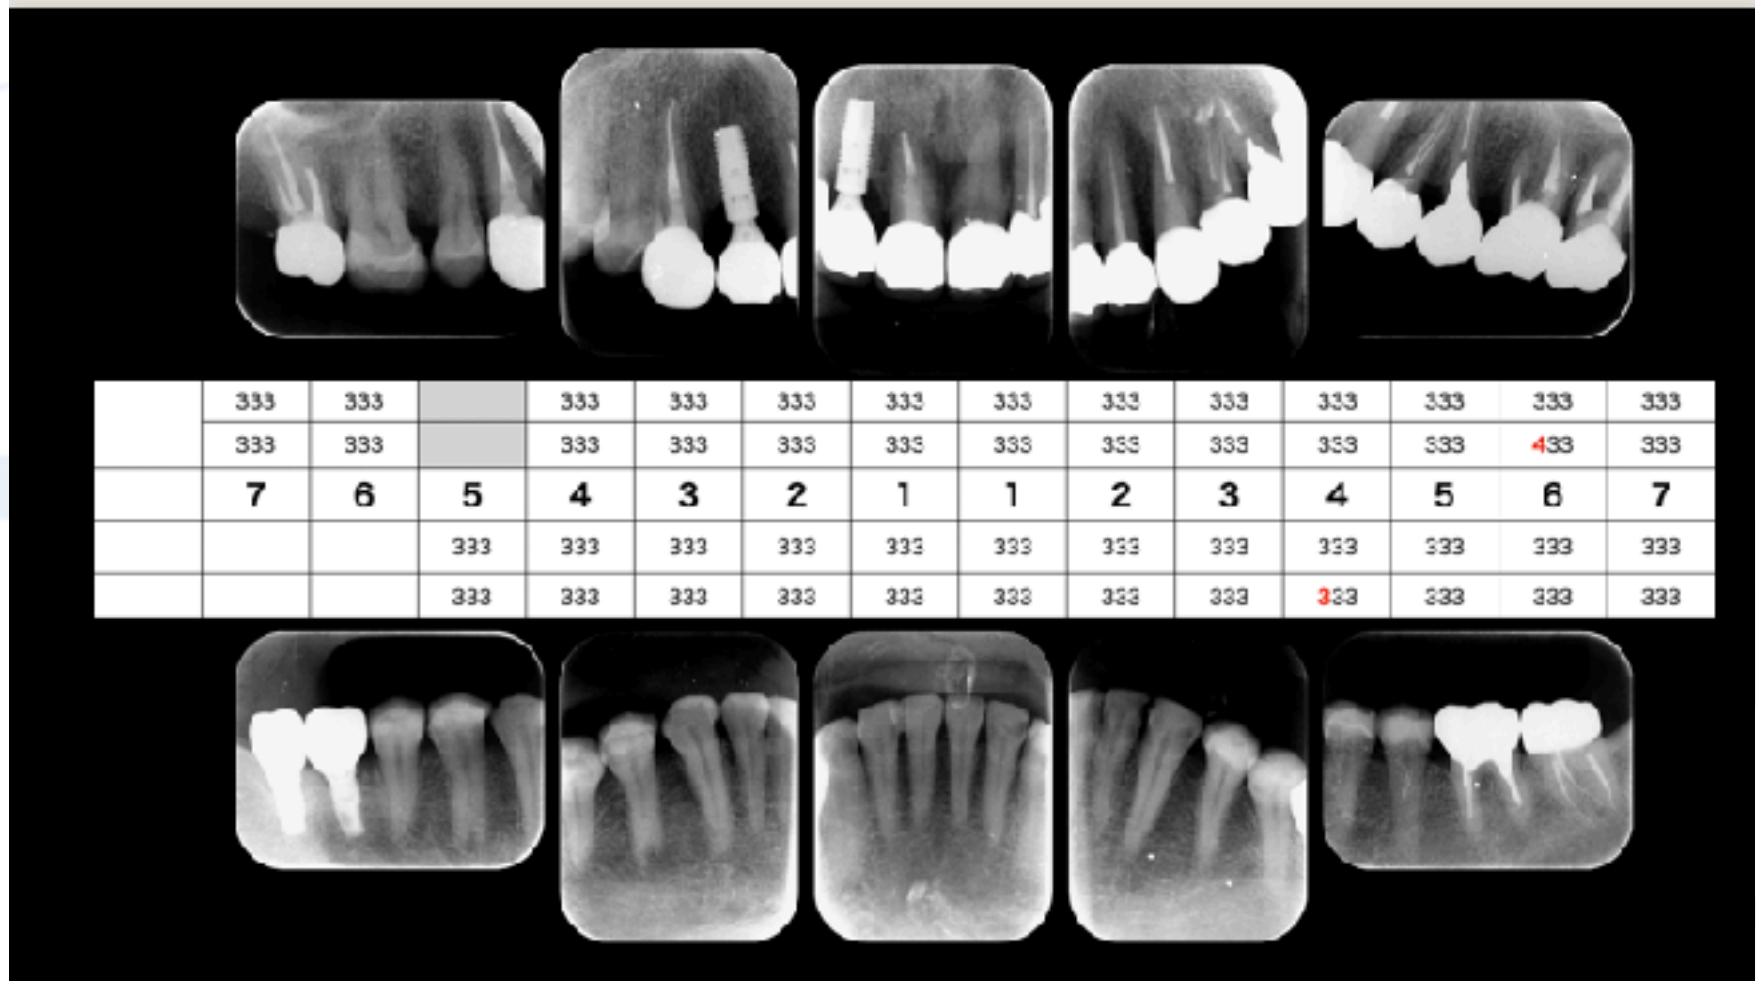
最終補綴装置装着後歯周組織検査

全顎的にプロービング値は安定しており、右上2インプラント周囲も安定している。

失活歯が多く、将来的に歯根破折の可能性もあるため、メンテナンス時の注意深い経過観察が必要である。

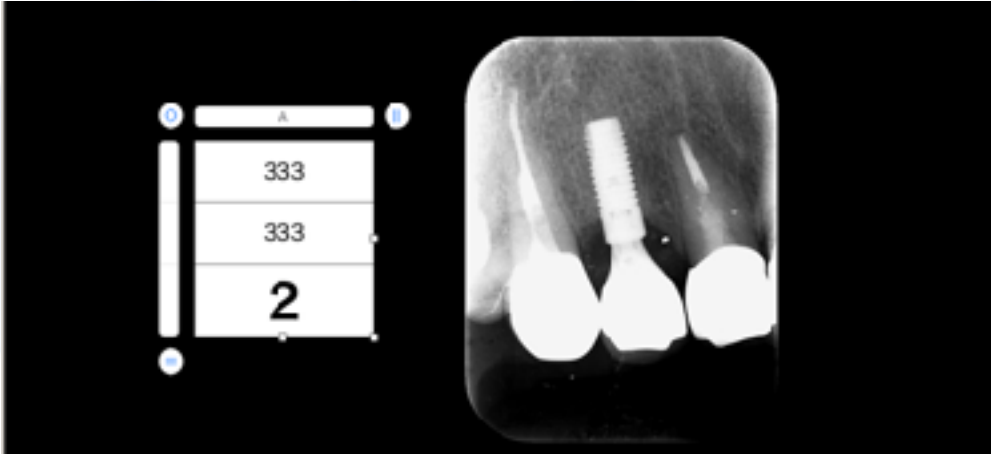
右上2の歯周組織検査
BOP(-)であり、プロービング値も安定している

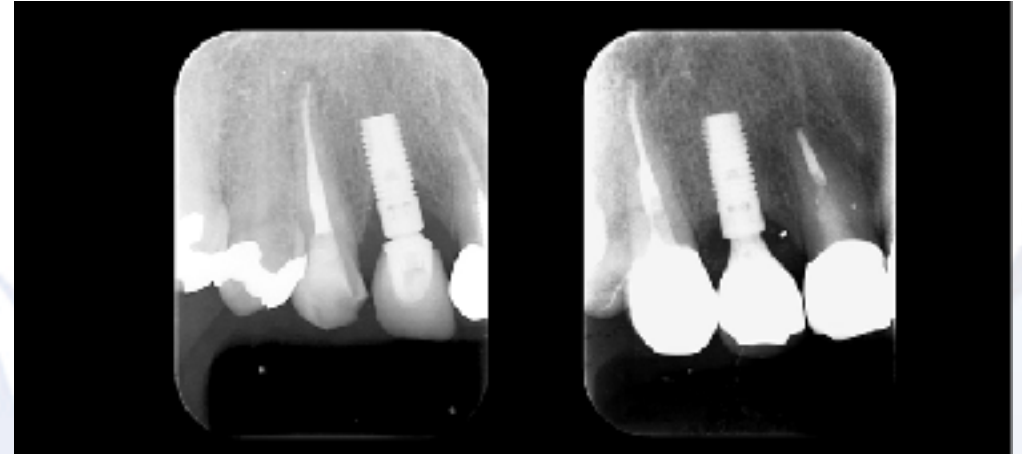
治療前と治療終了時デンタルX線写真
DBBM填入の影響もあるが、完全とは言えないが近遠心的に骨形態は安定しているように見える。
