Five-Year Clinical Results of Zirconia Frameworks for Posterior Fixed Partial Dentures

Irena Sailer / Aurel Feher / Frank Filser / Ludwig J. Gauckler / Heinz Luthy /
Christoph Hans Franz Hammerle

Int J Prosthodont 2007; 20:383-388

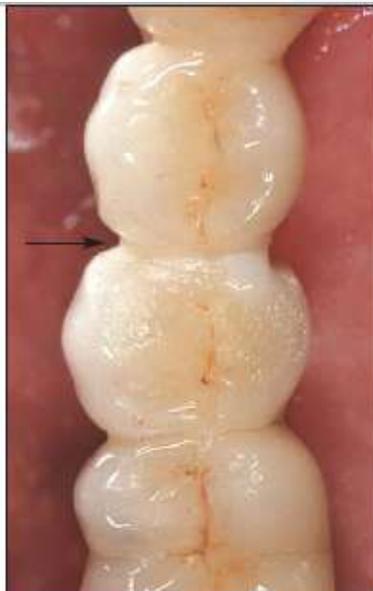
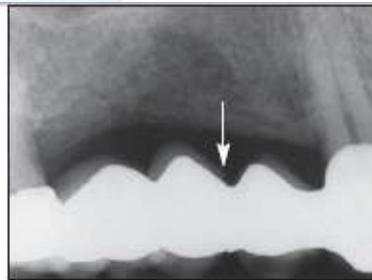
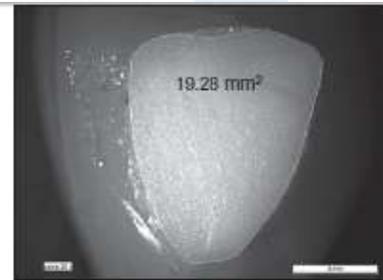
Fig 1a (left) Fracture of the framework of a 5-unit maxillary FPD after 38 months of clinical service. The framework fractured between the pontics at the first and second premolar sites.

Fig 1b (center) Radiograph of the fractured reconstruction.

Fig 1c (right) Since the connectors were adequately dimensioned, trauma was judged to be the primary reason for failure.

- 5年の観察期間に12名の12ブリッジ(26.1%)が作り変えとなった。その中の、1つのフレーム(5-unit)が38ヶ月後に破折した。(Fig1a~1c)。(5-unitのブリッジの連結部で破折し、不幸にもパンの中に入っていた石のかけらを咬んでしまった)
- 残りの11ブリッジの失敗は生物学的・テクニカルな理由である。(Table1)
- 11のブリッジのうちVariolinkで接着した4-unitブリッジの1ケースが33.3ヶ月後に維持を失った。
- 他の患者では3-unitブリッジが最初に適切な接着がなされておらず、マージンエリアが封鎖されていないままであった。これは44.1ヶ月後に2次カリエスのために作りかえとなった。
- マージン不適とその結果として起こった2次カリエスが5-unit(1)、4-unit(2)、3-unit(2)の失敗の原因である。
- 1支台歯がエンドの問題で抜歯となり、他の2名の3-unitブリッジが根破折のために除去となった。いずれの歯も根管治療後にポストコアが作製されたものであった。
- 4-unitブリッジの1つは築盛したセラミックが破折し、フレームが露出したため作りかえとなった(Fig2)

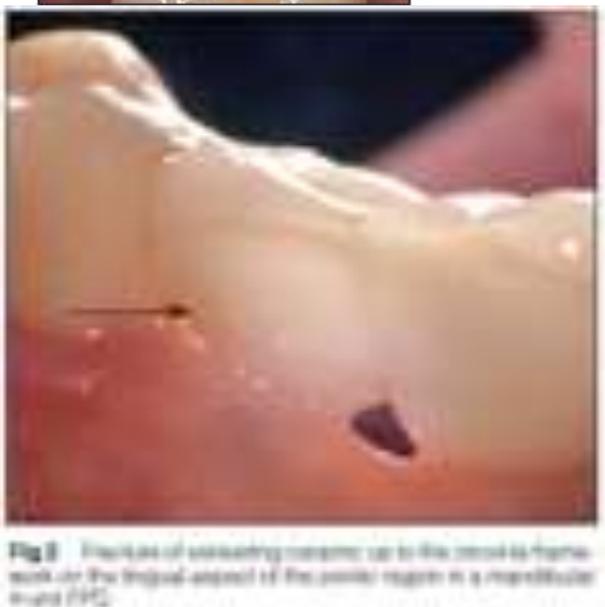
Fig 2 Fracture of veneering ceramic chip on the mesial aspect of the pontic region in a maxillary FPD.

- ケースの 15.2%(n=7)で平均 35.1(±13.8)ヶ月後にセラミックのチップを起こした。
