全顎的なtooth wearと審美的トラブルを有する前歯部インプラントに対して、咬合再構成と再建的外科を行った症例

医療法人きずな きずな歯科クリニック

馬庭 望

治療方針： 右上 2 の再建的外科と全顎的補綴治療

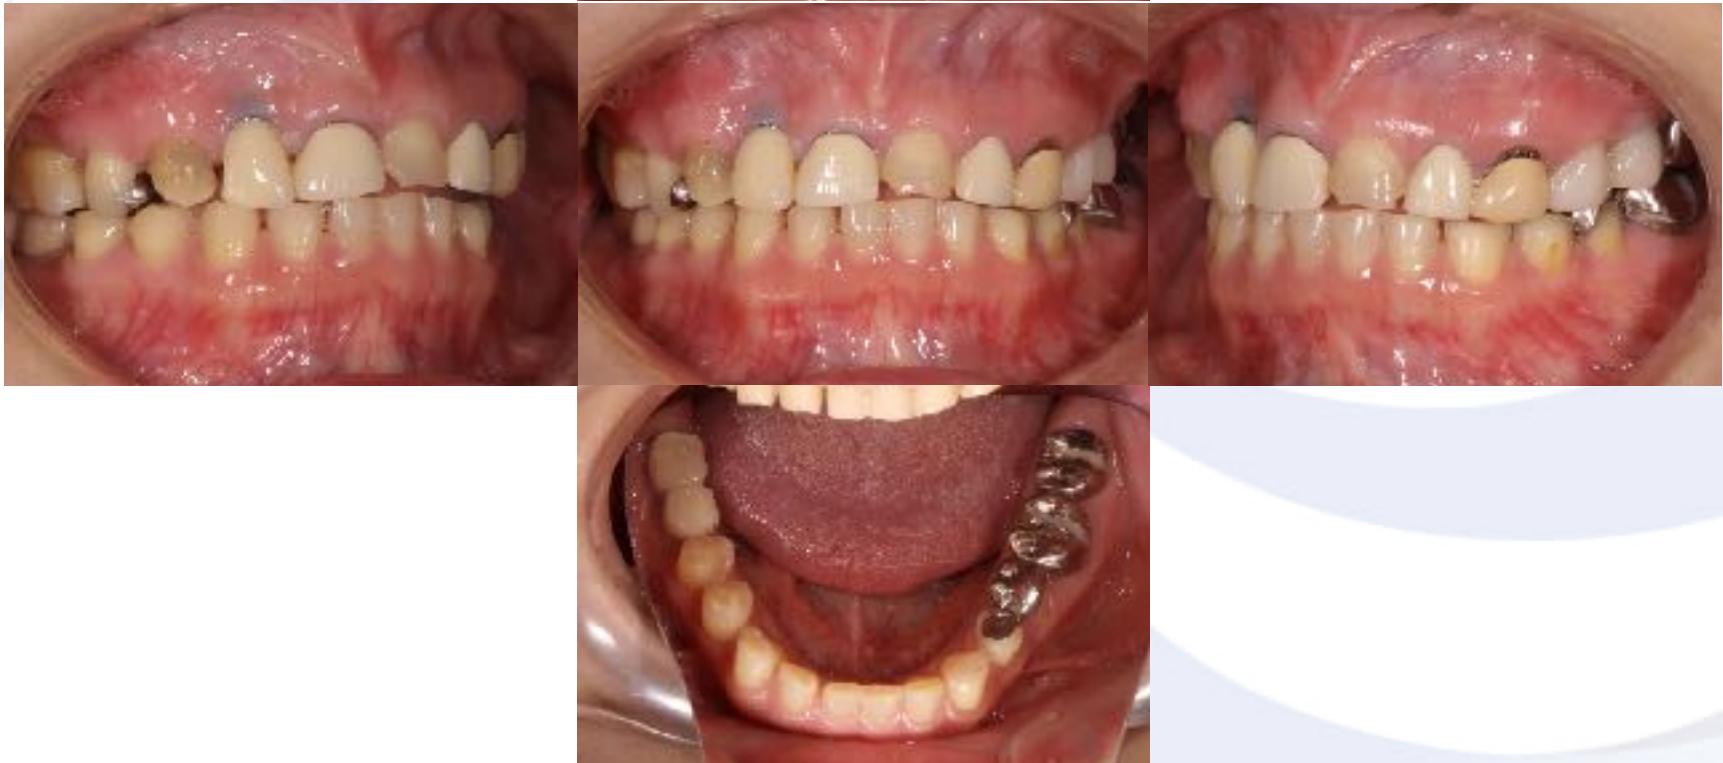
再初診時口腔内写真

全顎的にTooth wearを認める

右上2は、マージンが反対側同名歯より根尖側に位置し、アバットメントの露出が認められる。

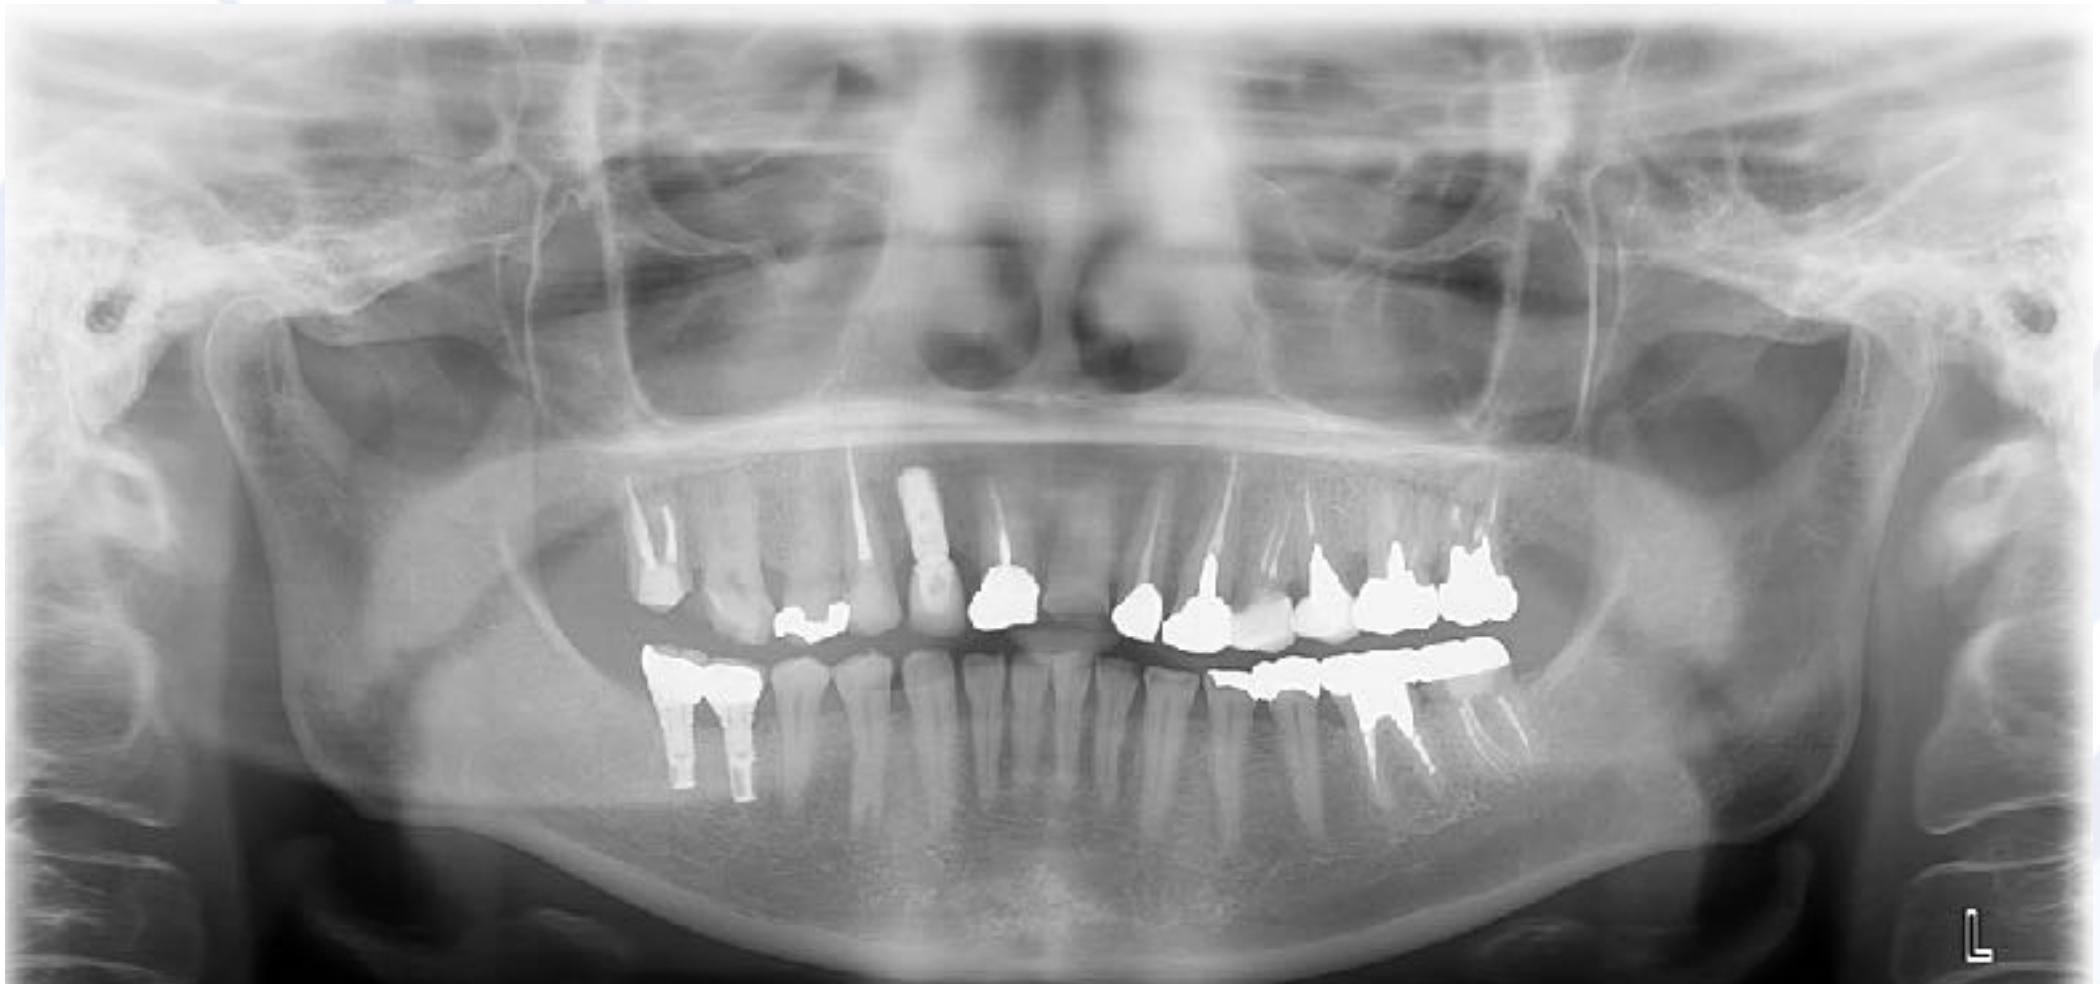
再初診時パノラマX線写真  
多数の失活歯を認める

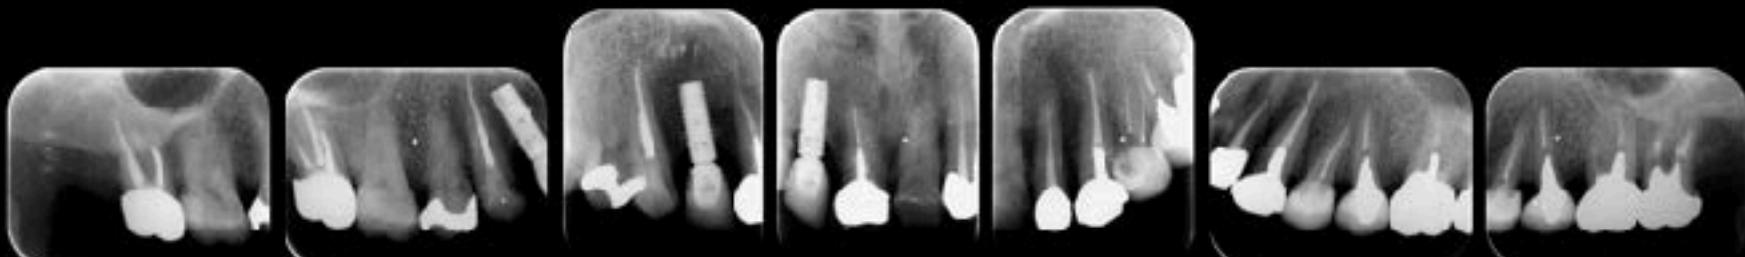
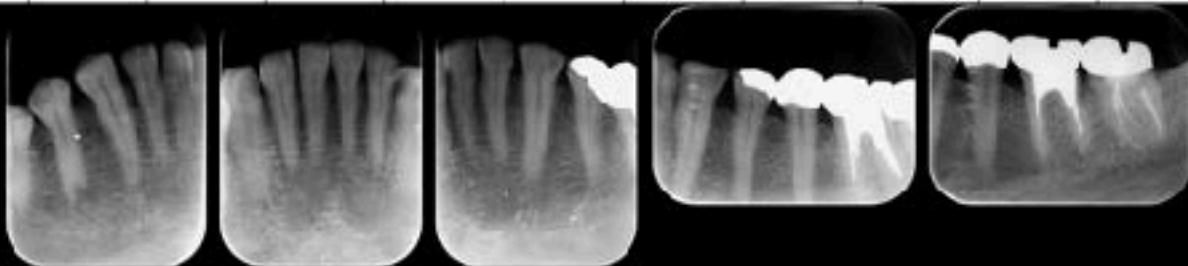
歯周組織検査

stage I gradeA

補綴装置の下に多数の二次カリエスを認める。

プロービングの値は正常であり、stage I grade Aとした。

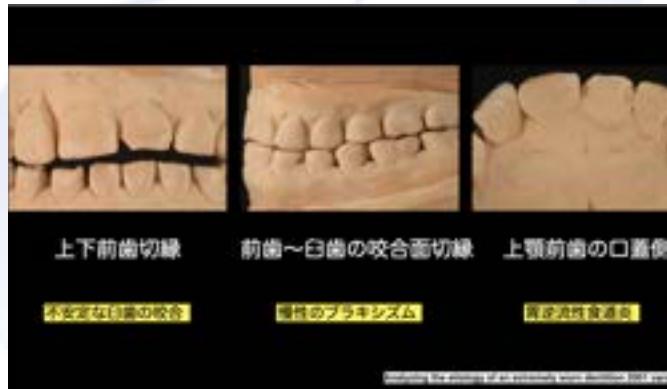
上下前歯から臼歯にかけてtooth wearを認め  
る

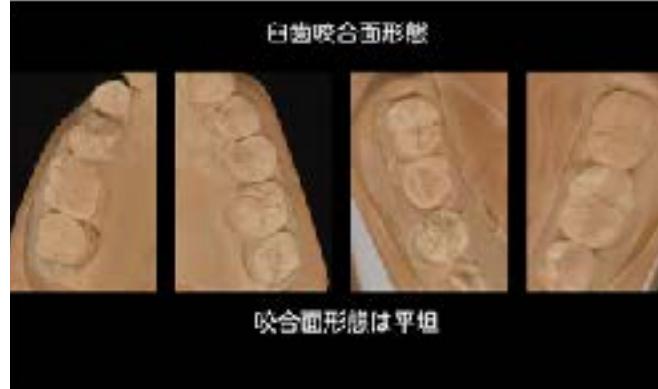
臼歯咬合形態は平坦で不良

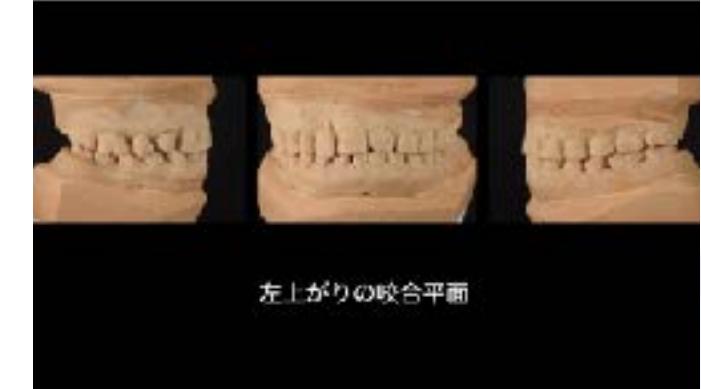
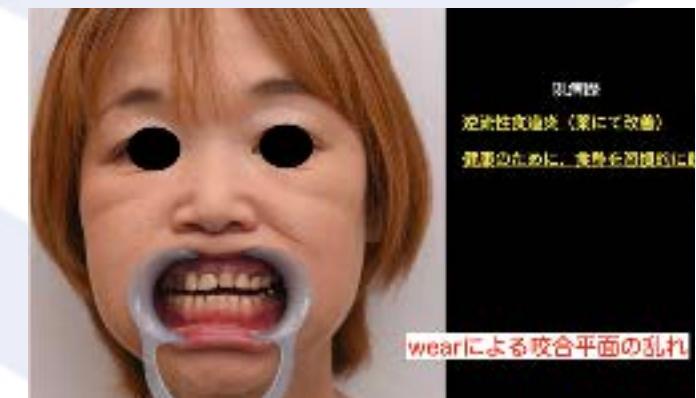
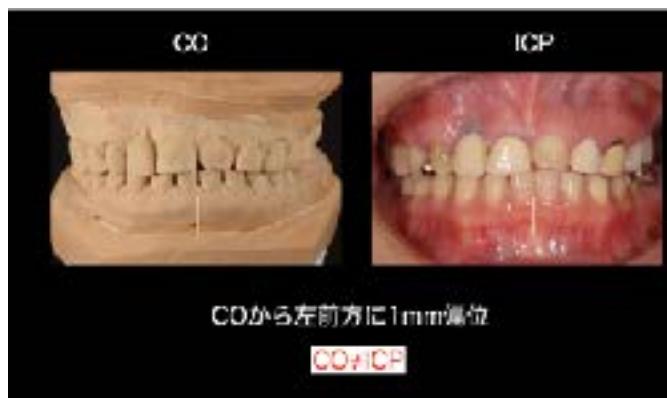
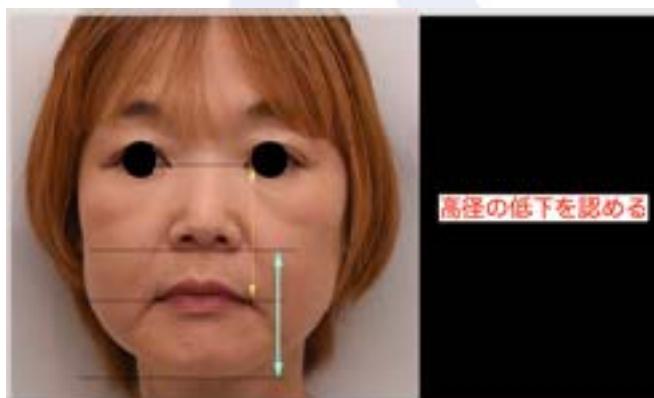
現病歴として、食酢の飲用と逆流性食道炎に  
より酸蝕が進行し、咬合平面が乱れている

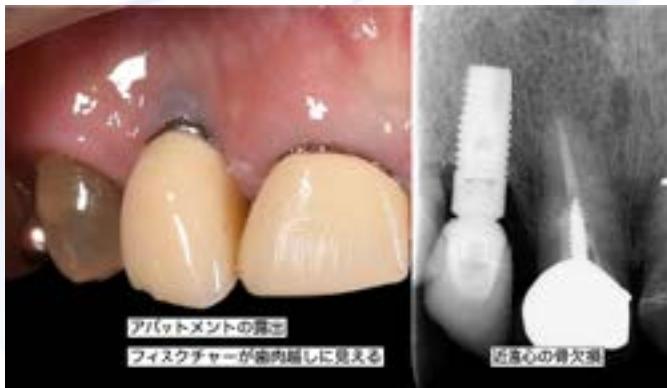
アバットメントの露出などを認め、近遠心的に骨欠損を認める

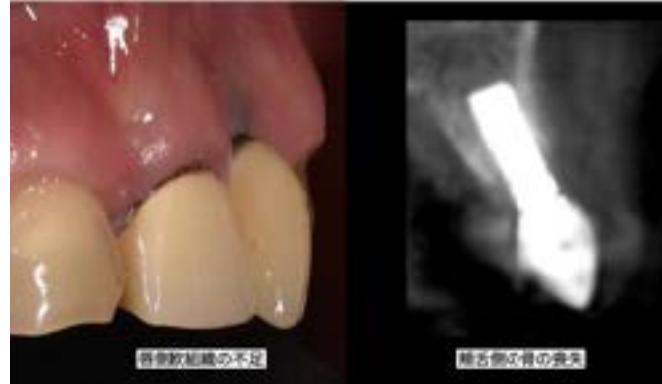
唇側軟組織の不足を認め、CT像では頬舌側の骨の喪失を認める

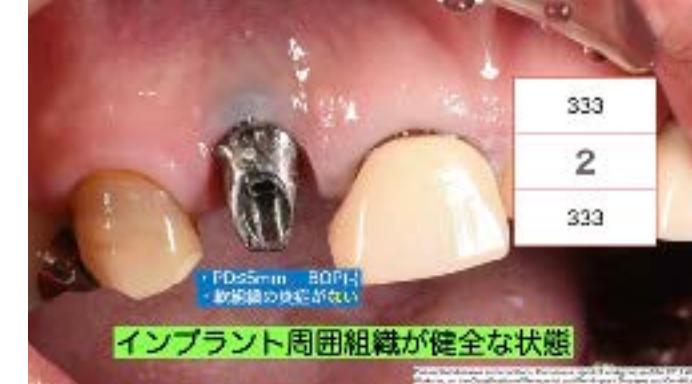
BOP(-),Probing値は正常値であり、インプラント周囲組織は健全だと診断した

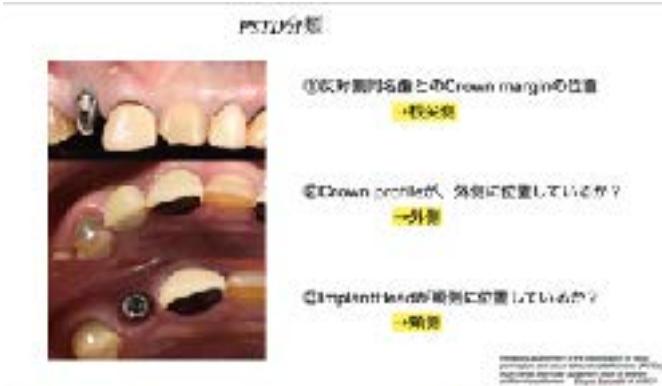
Zucchelliの分類を参考にPSTDの分類をおこなった。クラウンマージンが根尖側に位置し、クラウンはオーバーカントゥアを呈しており、インプラントヘッドは頬側に位置している

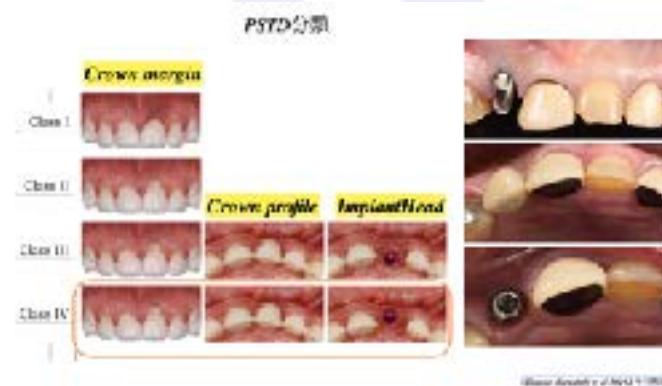
診断をClassIV/subclassAとした。撤去はせず、治療方針として、補綴+外科にて対応することとした

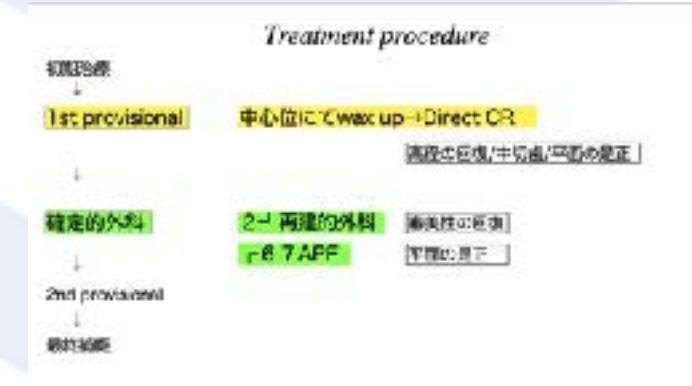
初期治療後、低下した咬合高径の回復・水平的な顎位のは正を行ったのちに、外科処置へと移行した

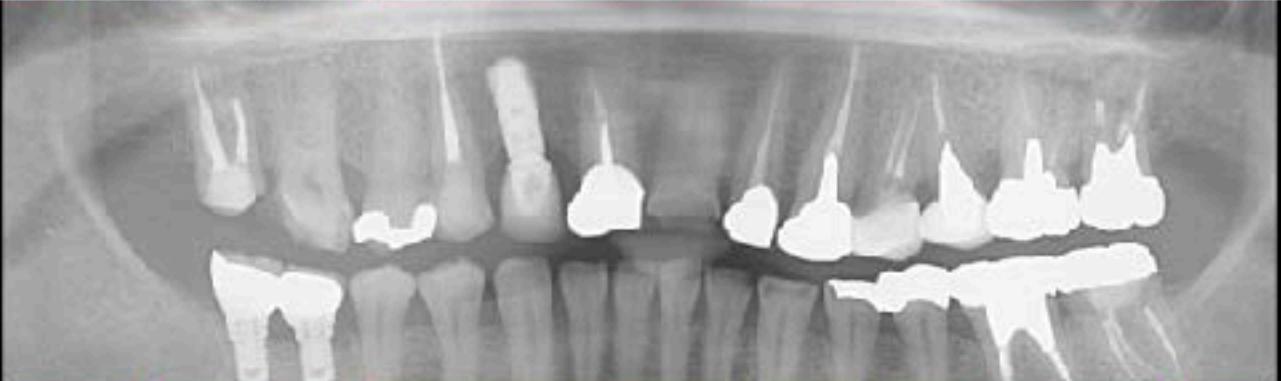
### 最終補綴設計

7	6	5	4	3	2	1	1	2	3	4	5	6	7
<i>Cr</i>	<i>On</i>	<i>On</i>	<i>On</i>	<i>Cr</i>

<i>Cr</i>	<i>Cr</i>	<i>On</i>	<i>On</i>	<i>CR</i>	<i>CR</i>	<i>CR</i>	<i>CR</i>	<i>CR</i>	<i>CR</i>	<i>On</i>	<i>On</i>	<i>Cr</i>	<i>Cr</i>
7	6	5	4	3	2	1	1	2	3	4	5	6	7

小白歯部はエナメル質がある程度残っていたためアンレー形態とし、下顎前歯はCRとした。上顎前歯はジルコニアクラウンとした

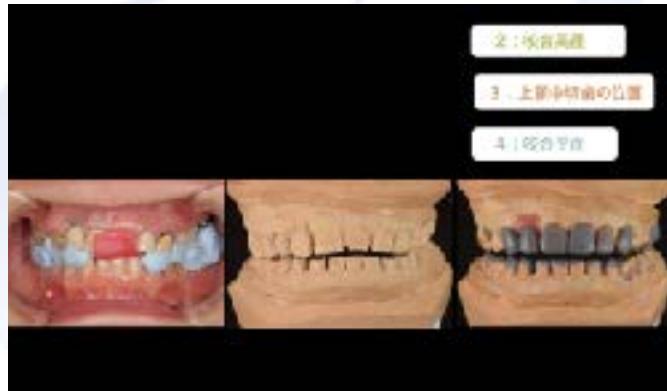
中心位にてマウント後、ワックスアップをおこなった

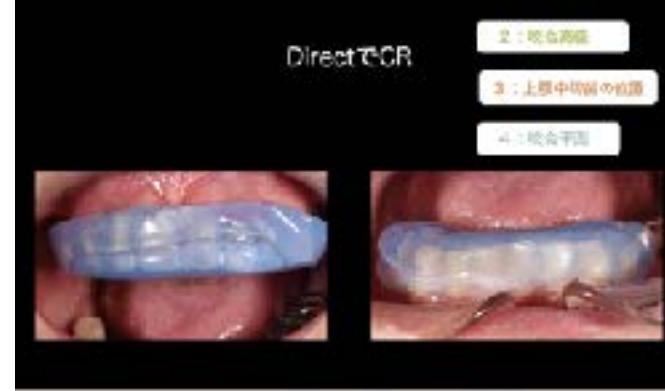
Mock up後、透明なパテを用いて、DirectでCRを照射した

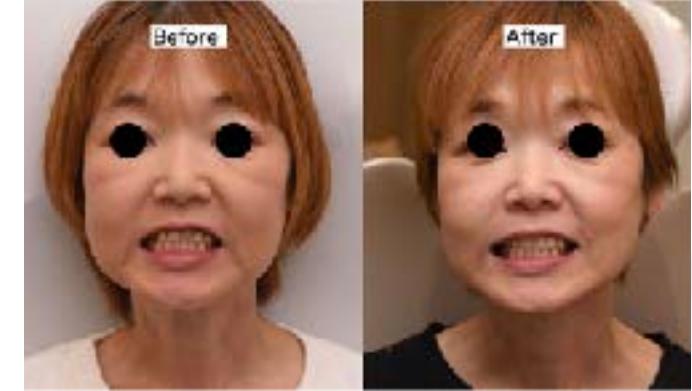
咬合高径、中切歯、平面を整えた。

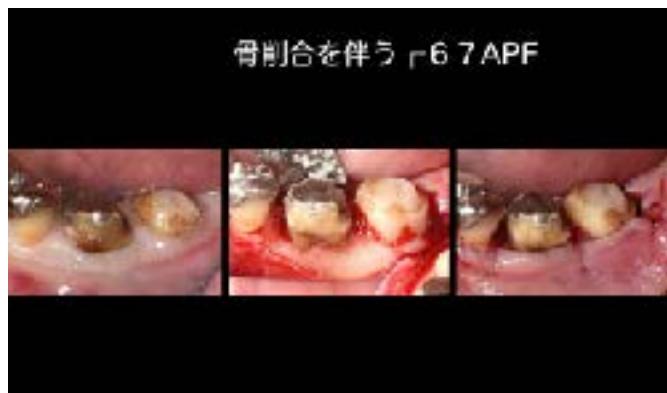
左側咬合平面の是正とフェルールの獲得のため、骨削合をともなうAPF

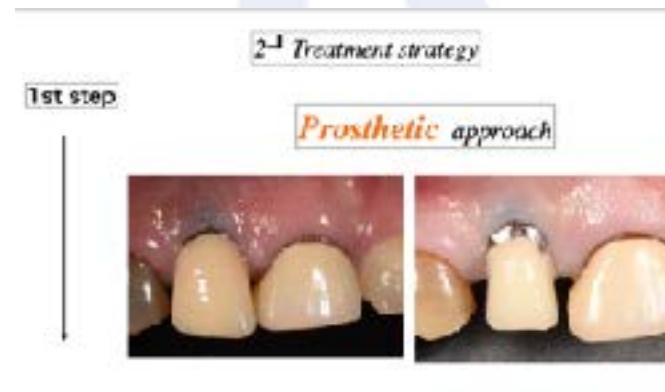
右上2の治療  
まず、補綴的アプローチを行う。クラウンの形態を修正し、歯間乳頭軟組織の治癒を促す

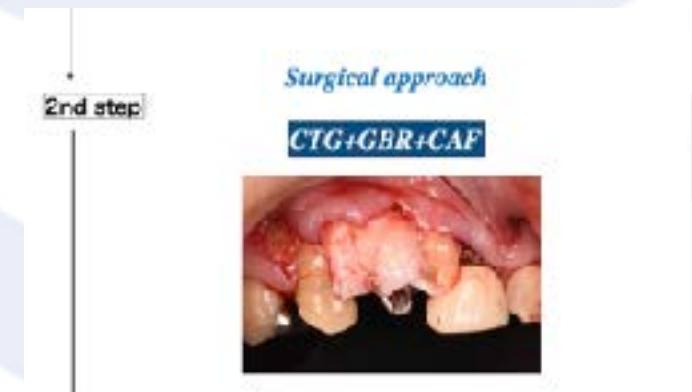
外科的アプローチ (CTG+GBR+CAF) にて硬軟組織増生を図った

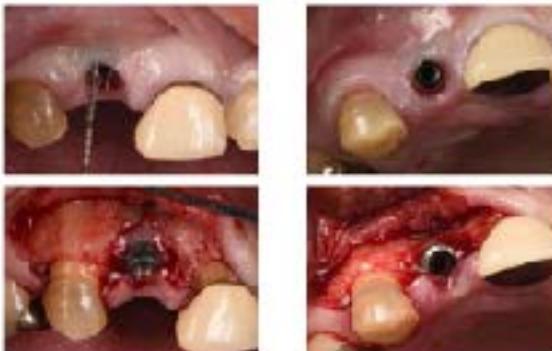
オペ当日にアバットメントを外すことができた。  
切開・剥離後、頬側インプラント表面には軟組織が付着していのを確認した

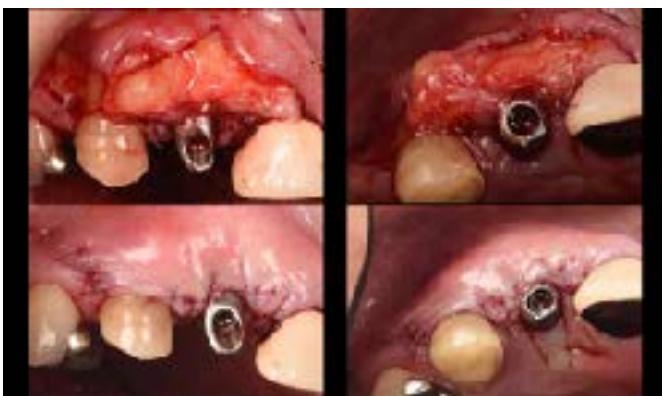
口蓋よりFGGで採取し、口腔外にて上皮をトリミング後、反対側同名歯と同じ高さにCTGを位置付けし、減張切開後に縫合

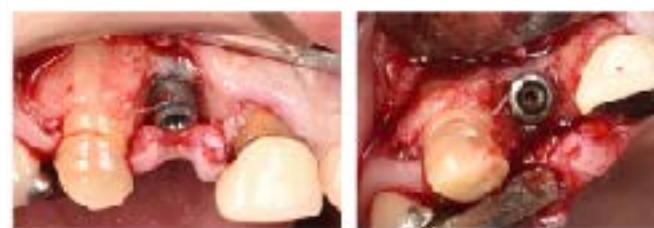
軟組織除去後、近遠心・頬舌側に骨欠損を確認

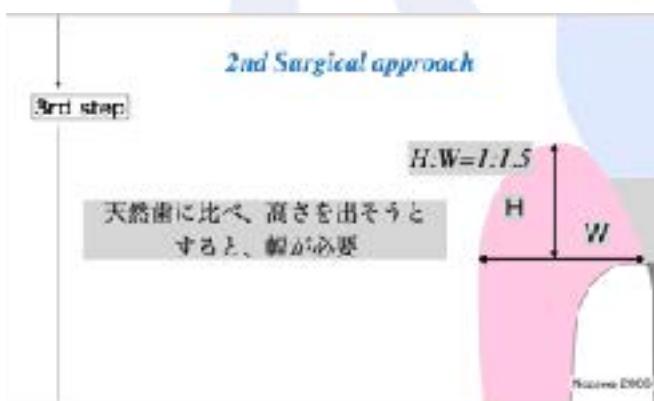
さらなる垂直・水平的な組織造成のために、再度CTGにて軟組織造成を行う

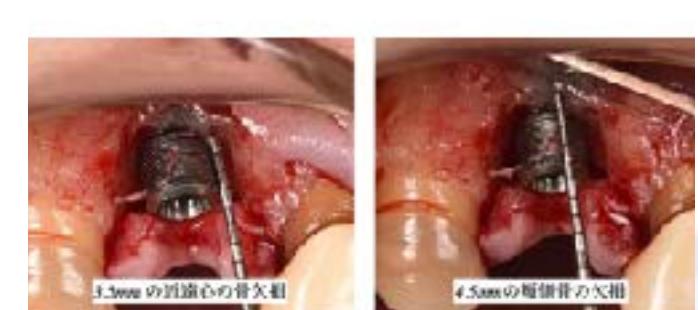
近遠心・頬側にDBBM填入し、吸収性メンブレンにて被覆

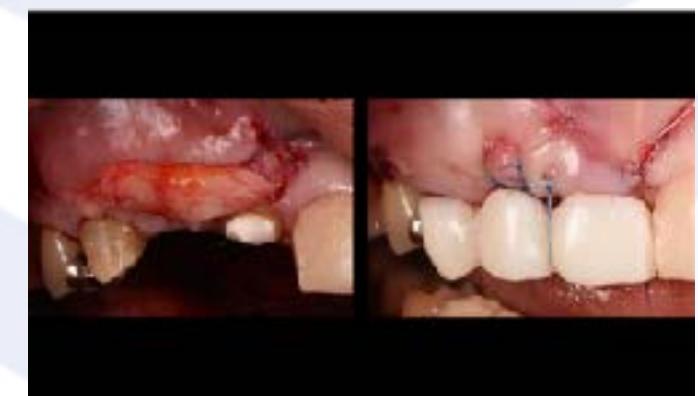
上顎結節、口蓋よりCTG採取後、Close techniqueにてCTG挿入し、懸垂縫合にて固定

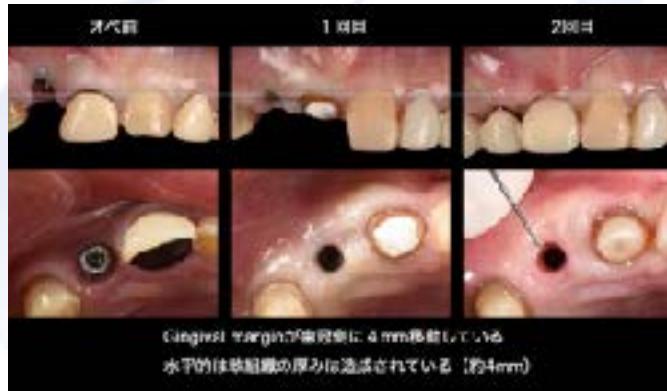
垂直的にマージンが歯冠側に4 mm移動しており、唇側軟組織の厚みも4 mm造成されている

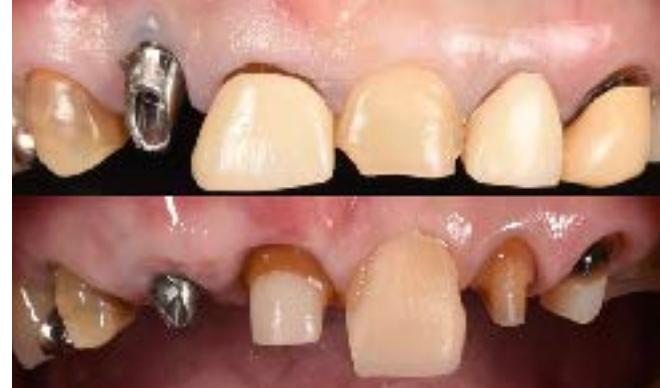
術前より軟組織の厚みが増しており、反対側同名歯より歯冠側に位置している

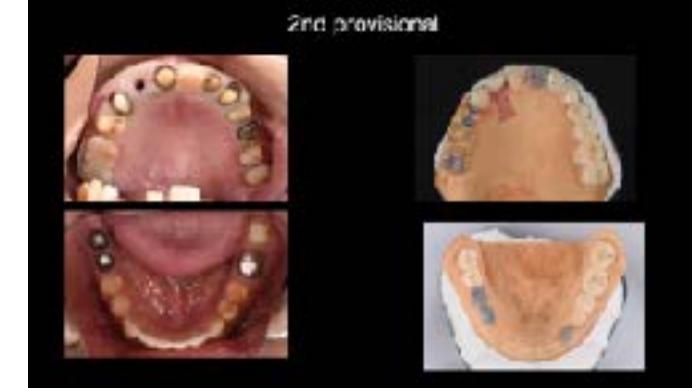
中心位にて咬合採得後、2nd provisionalの作製に入った

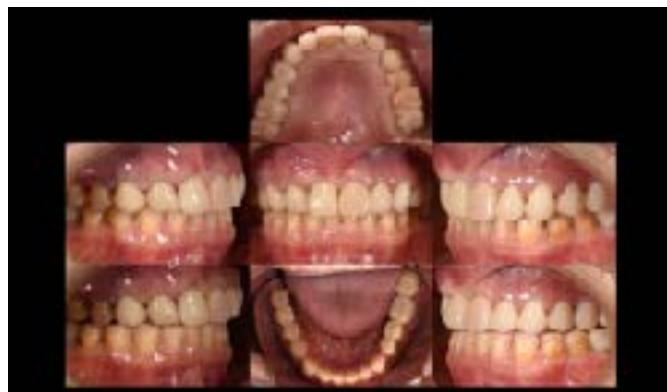
2nd provisional set時

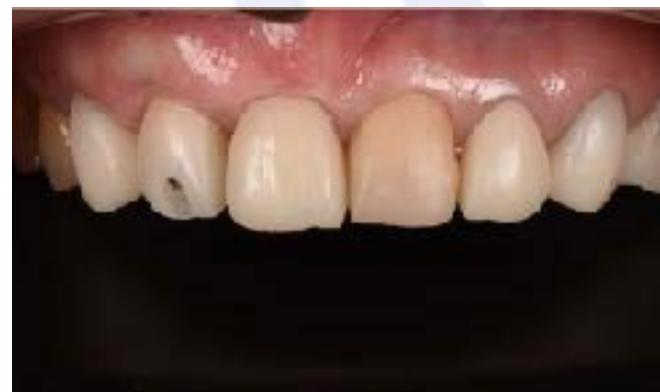
2nd provisional set後の前歯部正面。  
アクセスホールが唇側に向いている

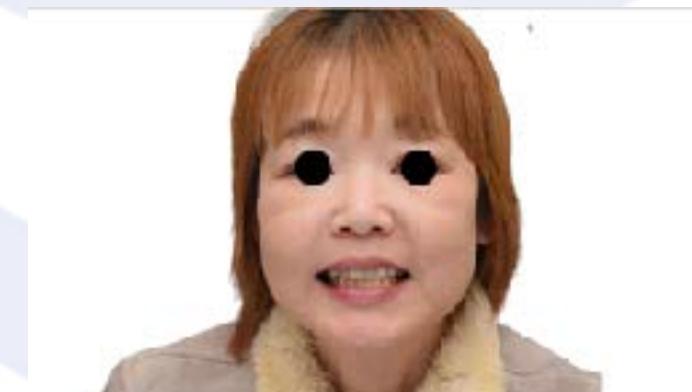
顔貌から切端の長さは適切と判断し、これを最終補綴装置に踏襲していく

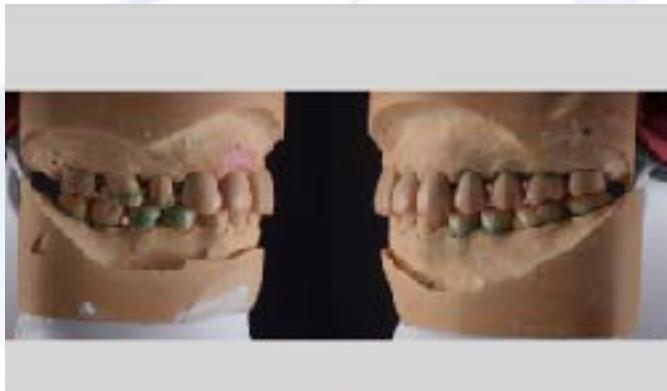
臼歯から最終補綴装置を作成した

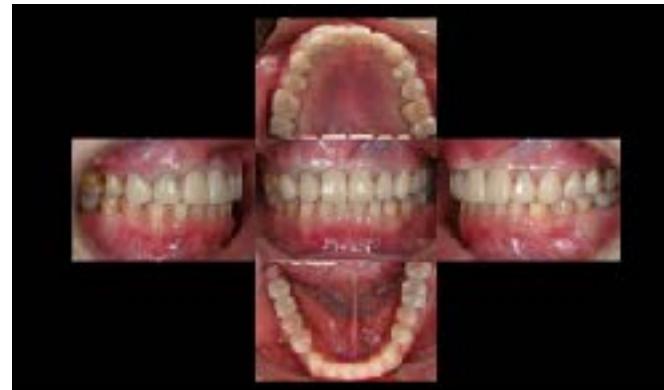
臼歯最終補綴装置set

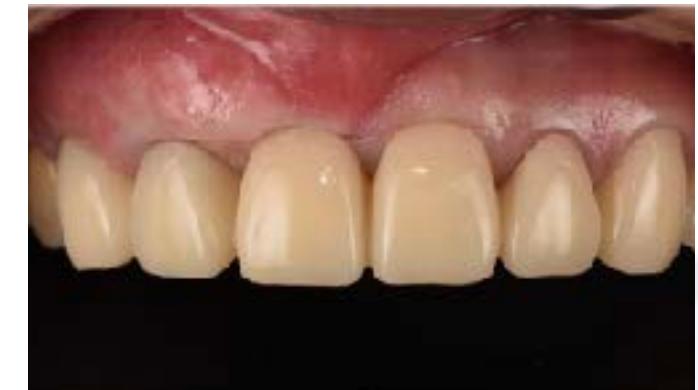
上顎前歯final provisional

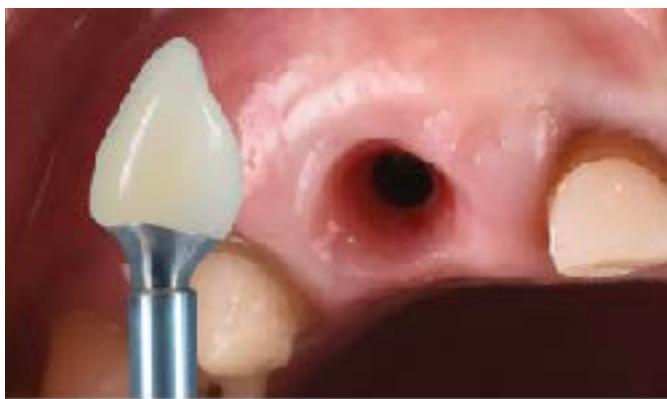
頬側に十分な軟組織の厚みがあることが確認できる。粘膜貫通部アバットメント形態をストレート形態にして、軟組織にかかる圧に対して配慮した

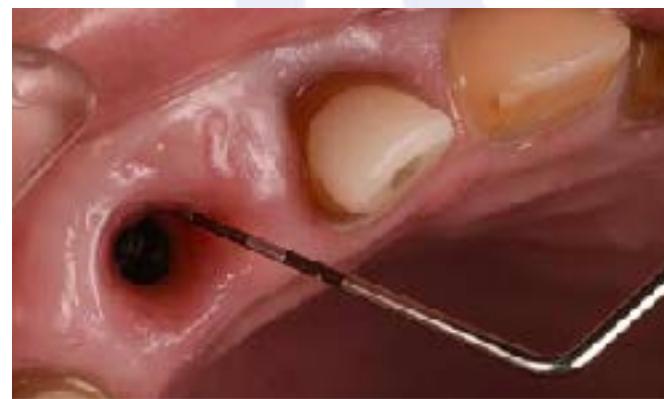
近心乳頭の高さは、プラットフォームより  
5mm

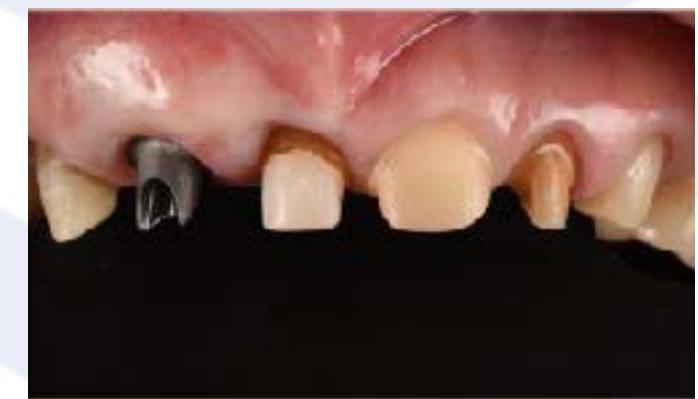
十分な軟組織の厚みを獲得できたため、  
チタンアバットメントセットでも金属色は軟組織から  
透けていないことが確認できる

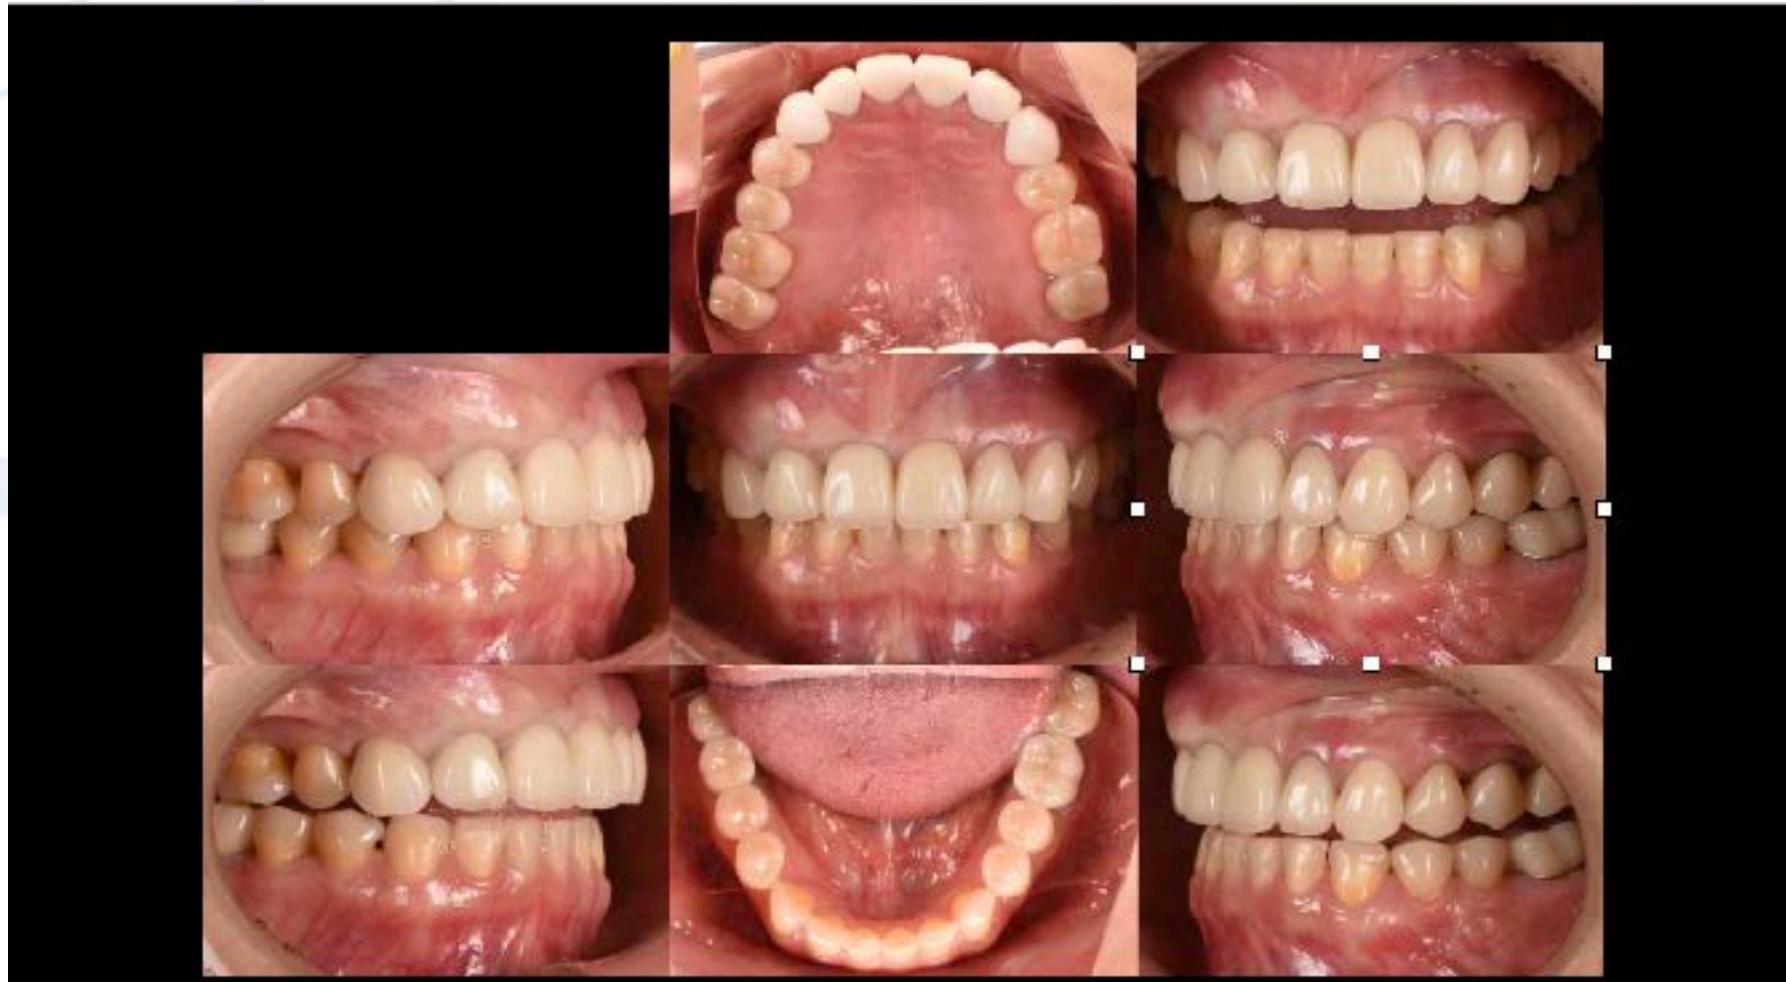
### 最終補綴装着時

適切なアンテリアガイダンス、臼歯離開を達成することができた

下顎左側臼歯部は、外科的に咬合平面の是正を図った結果改善傾向はあるが。若干左上がりの平面が残っているのがわかる

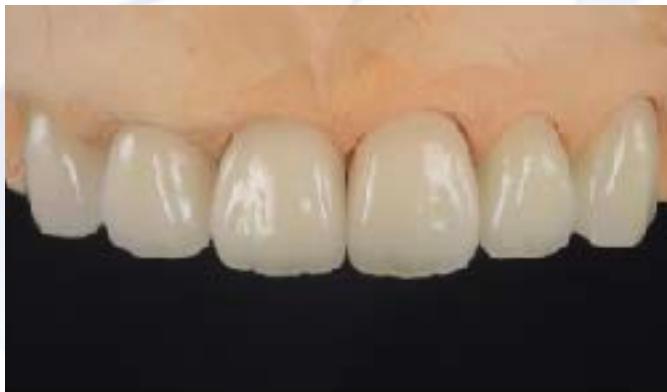
上顎前歯はジルコニアで作成

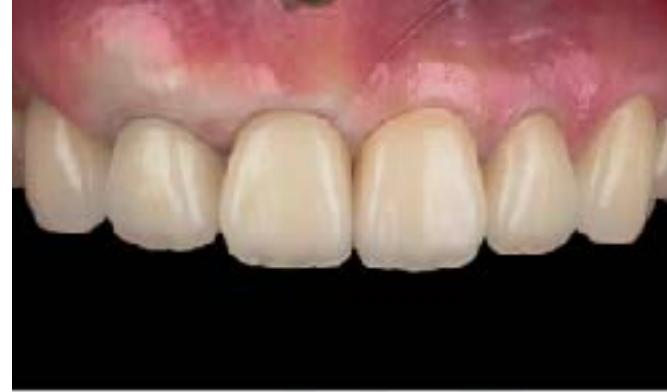
最終補綴装置set  
反対側と歯頸ラインは揃えることができた

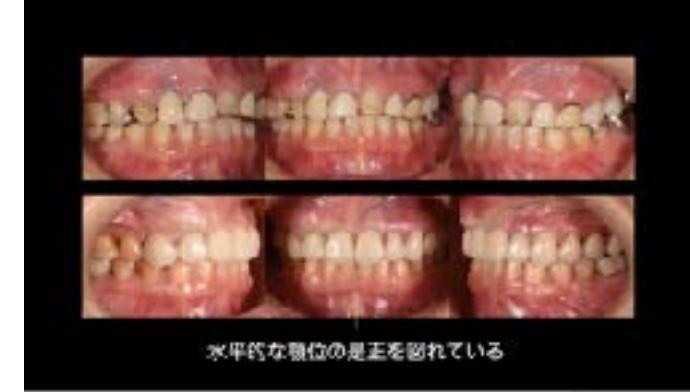
初診時と治療終了時  
上下正中が一致し、水平的な是正が図れているのがわかる

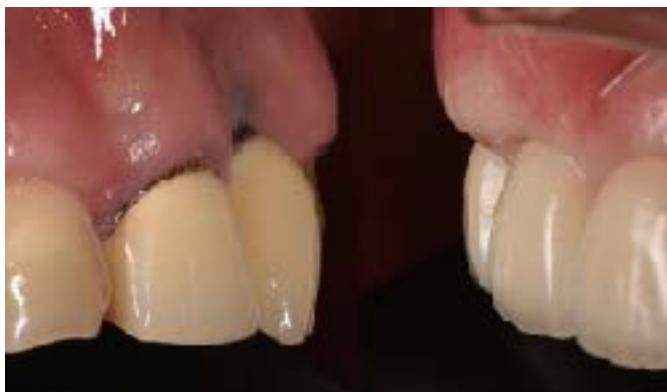
軟組織の唇側ボリュームが増している

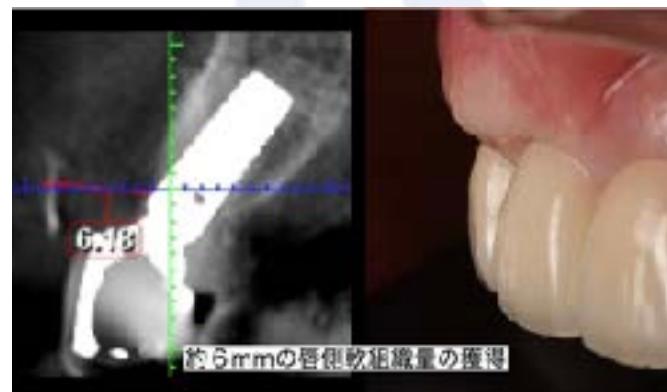
プラットフォーム唇側に6mmの組織造成が行  
われている

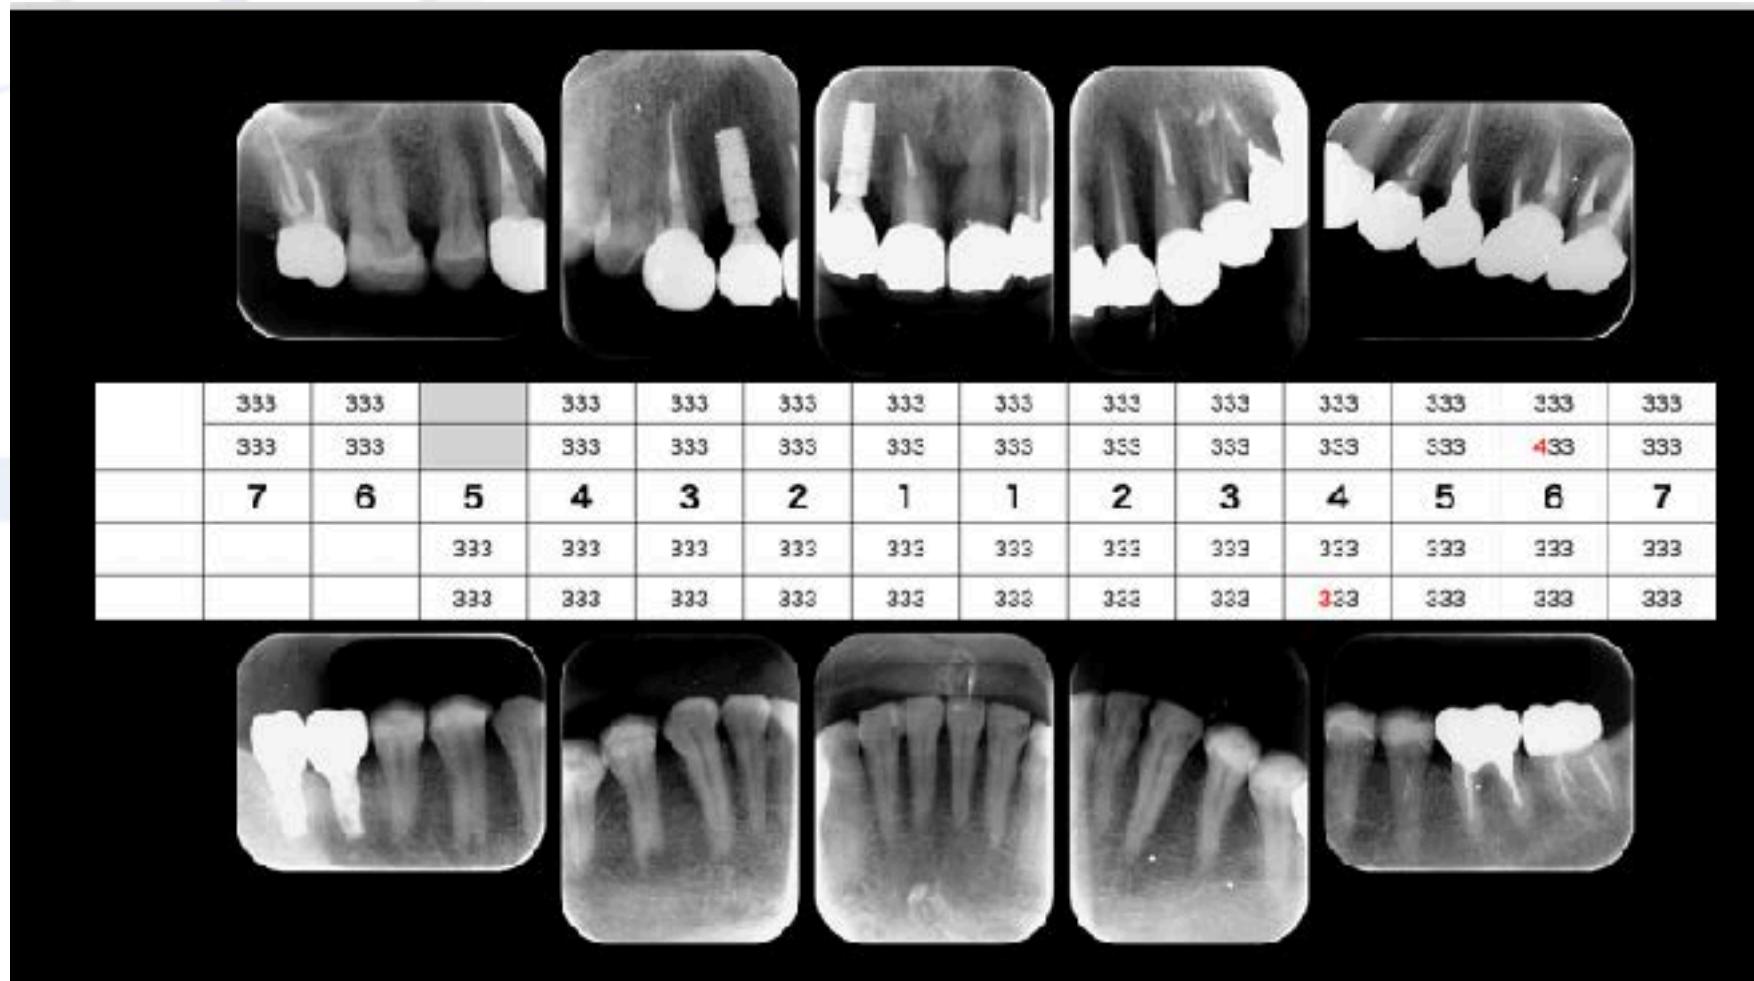
### 最終補綴装置装着後歯周組織検査

全顎的にプロービング値は安定しており、右上2インプラント周囲も安定している。

失活歯が多く、将来的に歯根破折の可能性もあるため、メインテナンス時の注意深い経過観察が必要である。

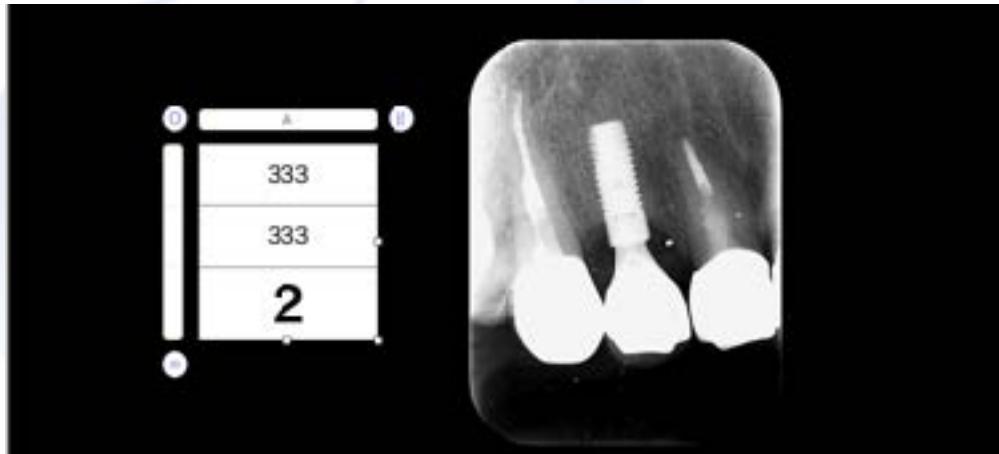
右上2の歯周組織検査  
BOP(-)であり、プローピング値も安定している

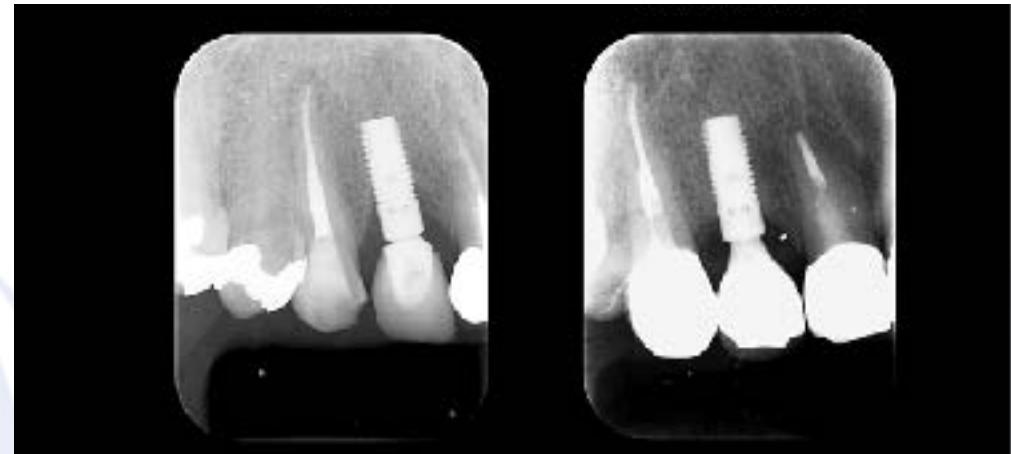
治療前と治療終了時デンタルX線写真  
DBBM填入の影響もあるが、完全とは言えないが近遠心的に骨形態は安定しているように見える。

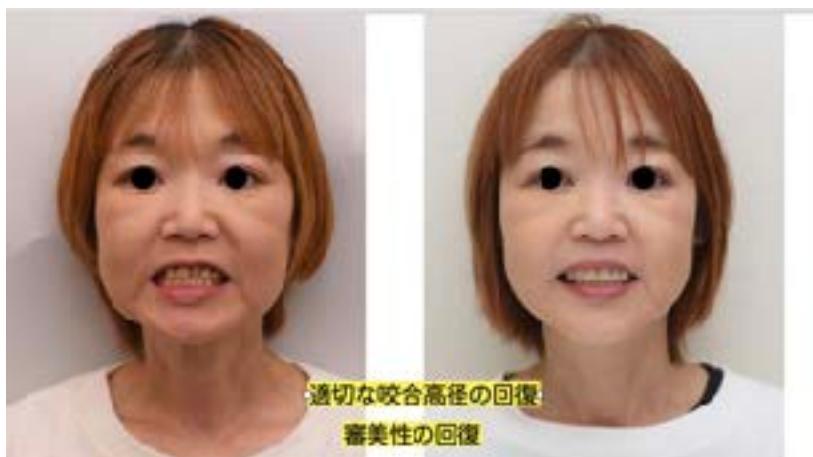
治療前後のスマイル正面  
高径の回復と審美性の達成を行うことができた

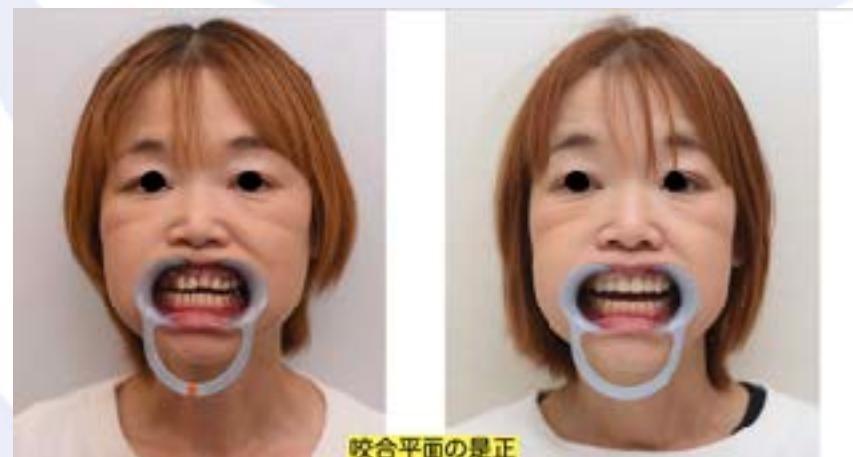
咬合平面のは是正を行えているのがわかる
